調査結果図

1階 石積部劣化調査案内図

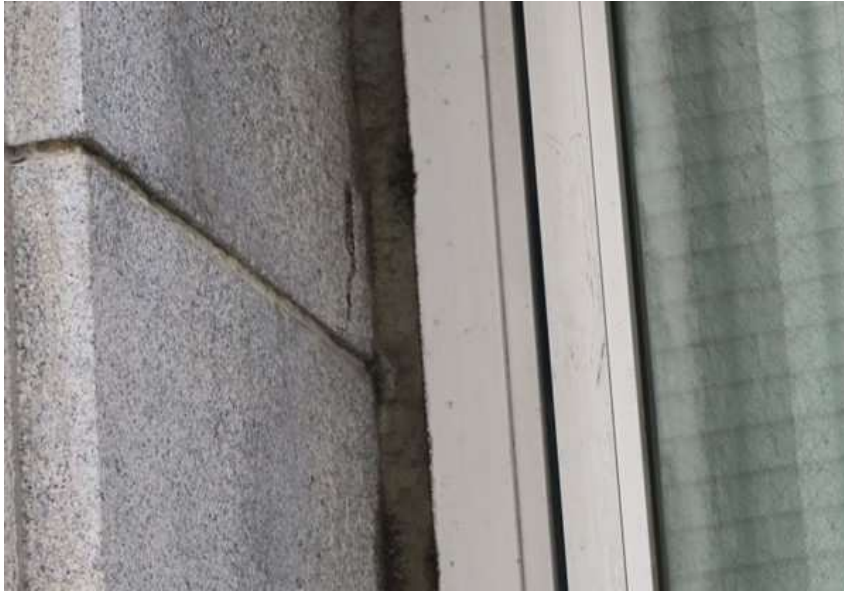
63-3

下枠窓台状況

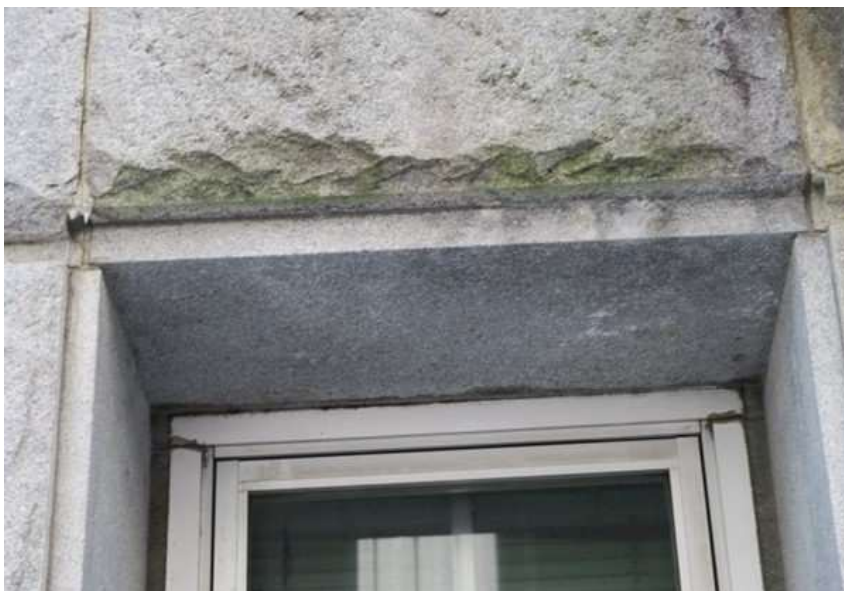
64-1

開口部全景

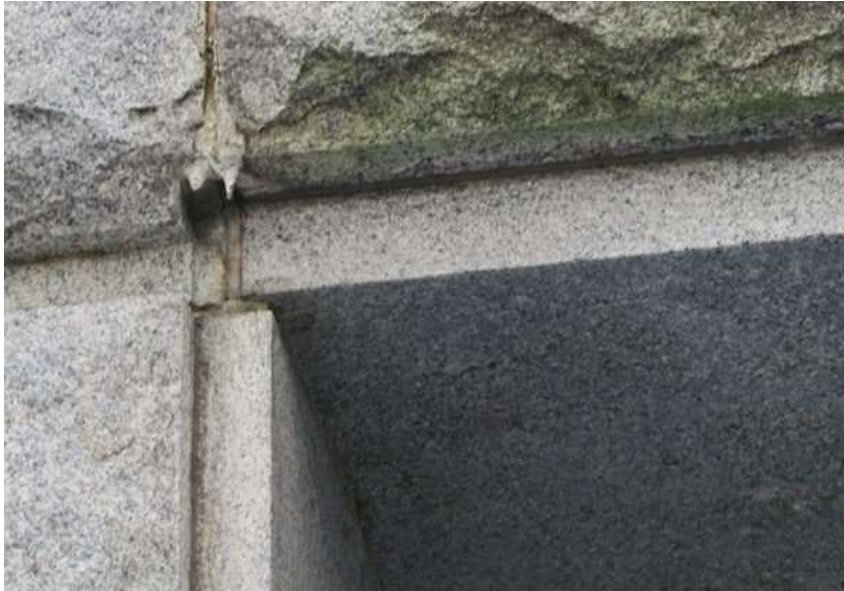
64-2

上枠状況

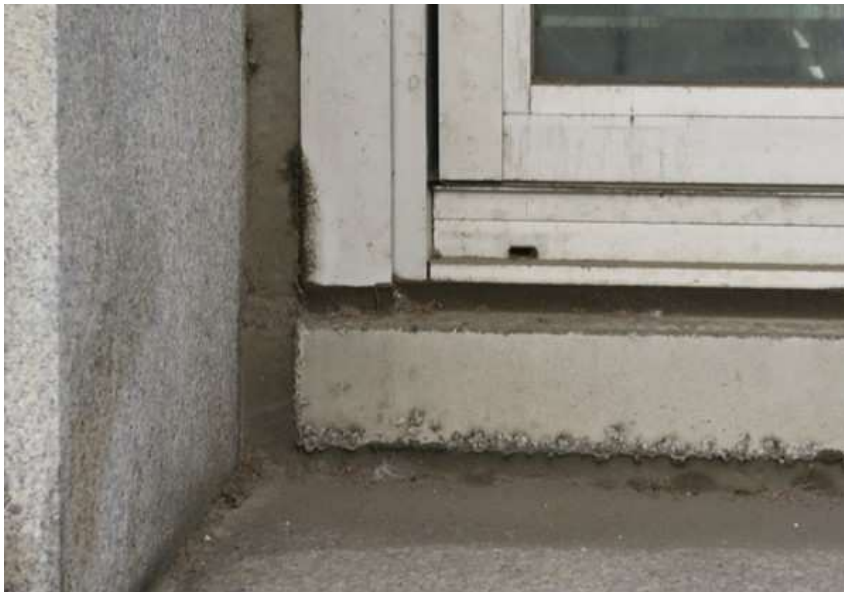
64-3

上枠状況

コーナー部エフロ発生

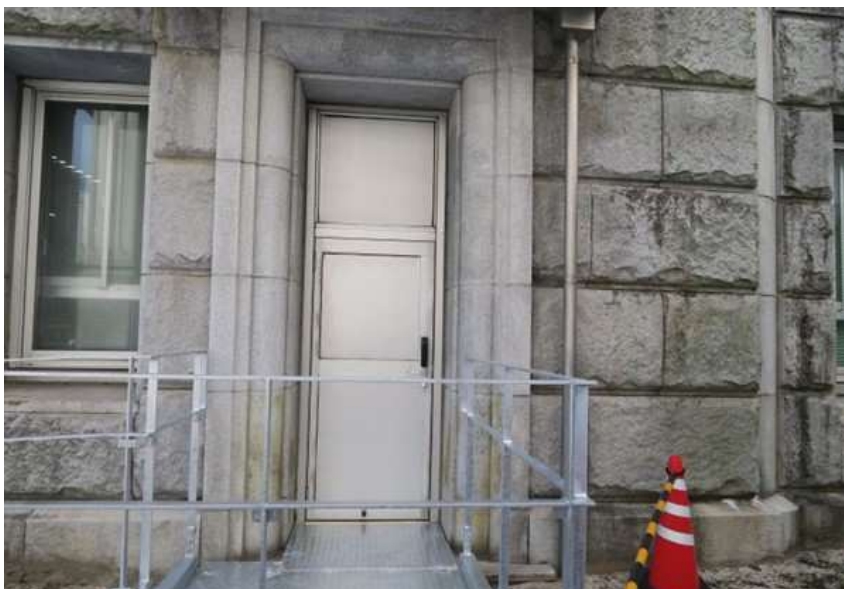
64-4

左側面

シール劣化

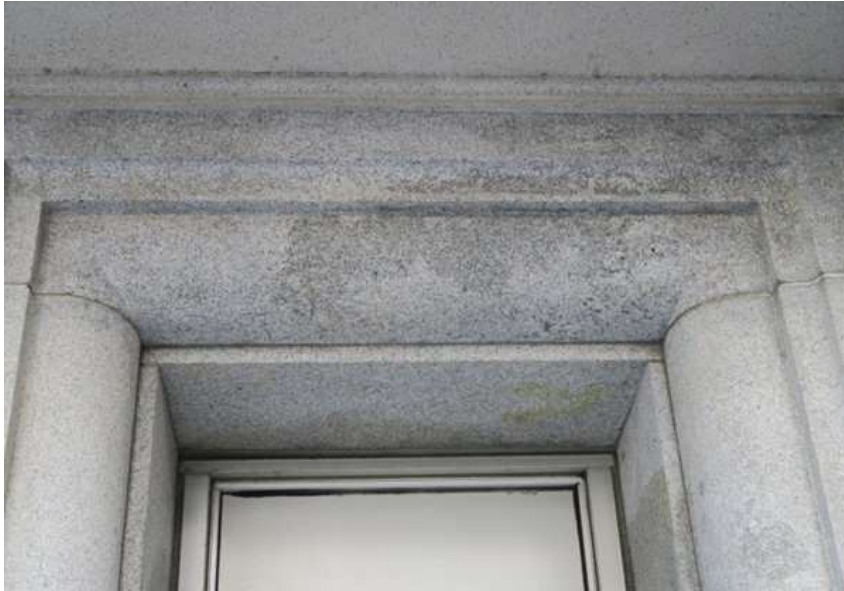
65-1

開口部全景

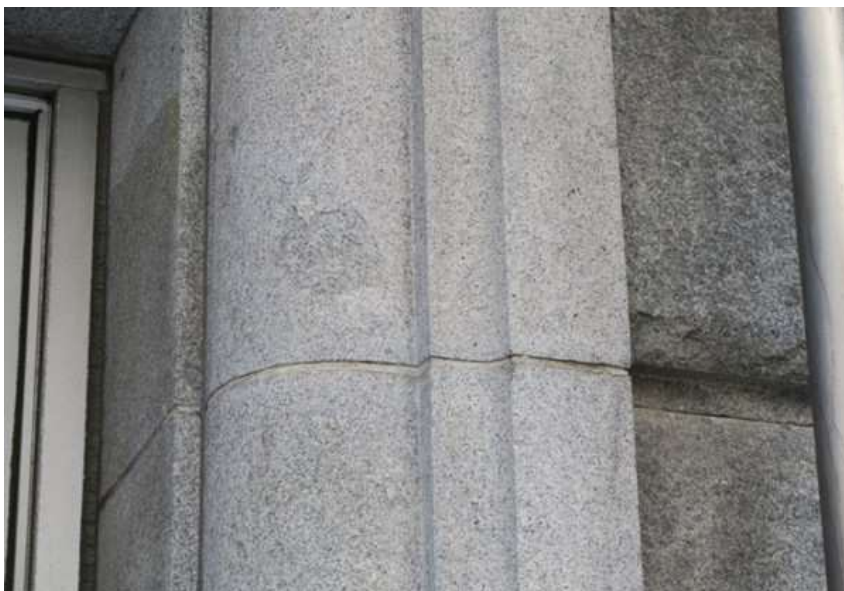
65-3

左側面

石欠損

シール劣化

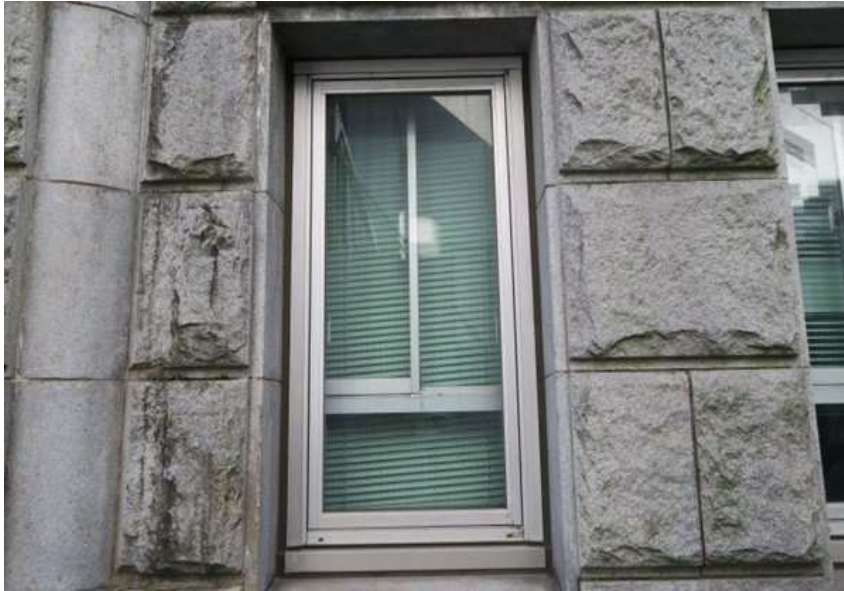
65-4

右側面

石欠損

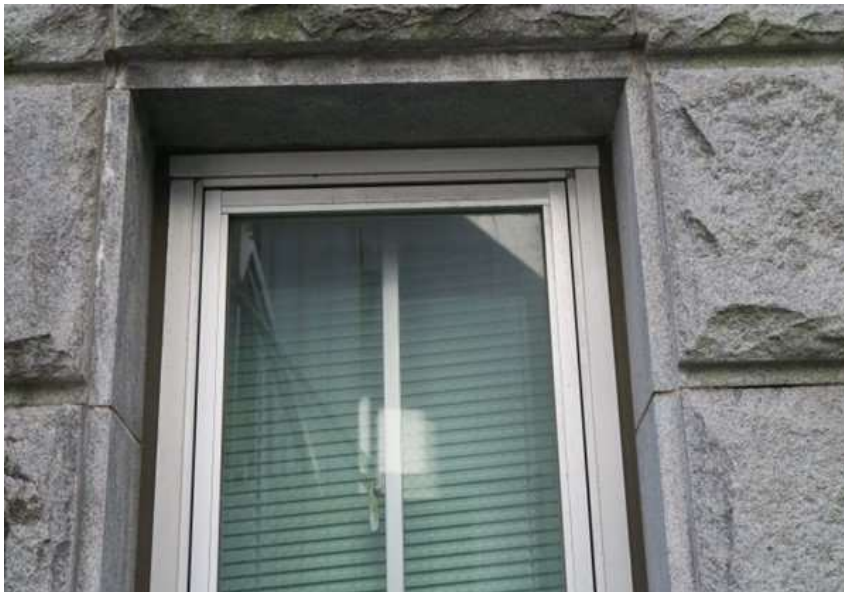
66-1

開口部全景

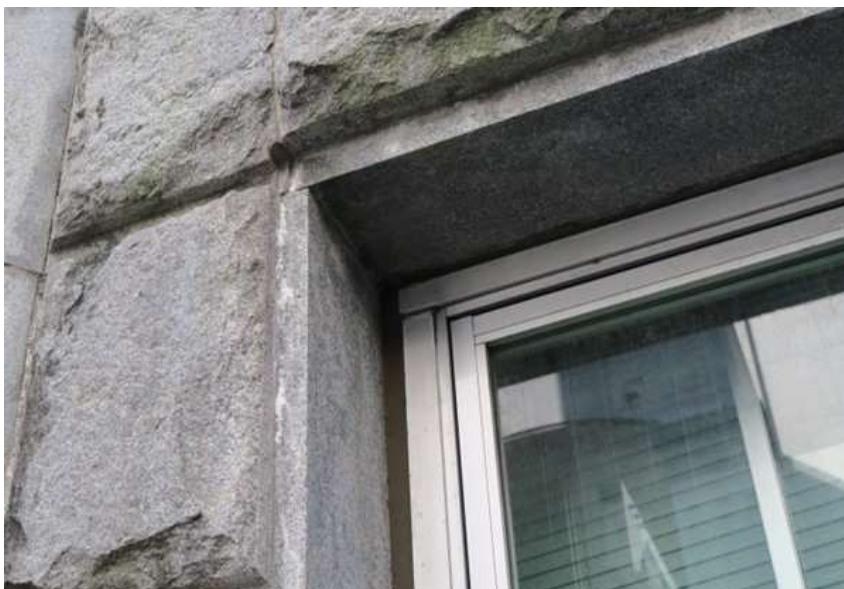
66-2

上枠状況

コーナー部エフロ発生

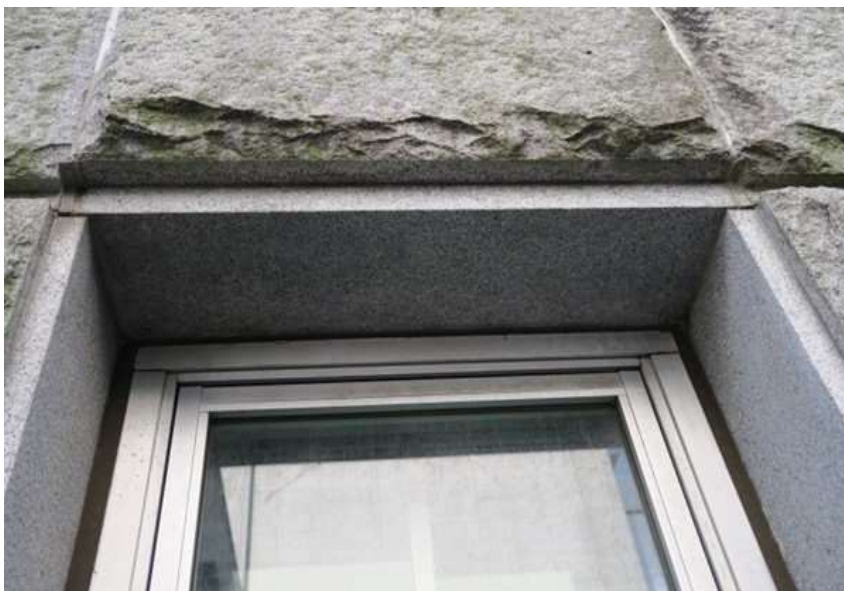
67-1

開口部全景

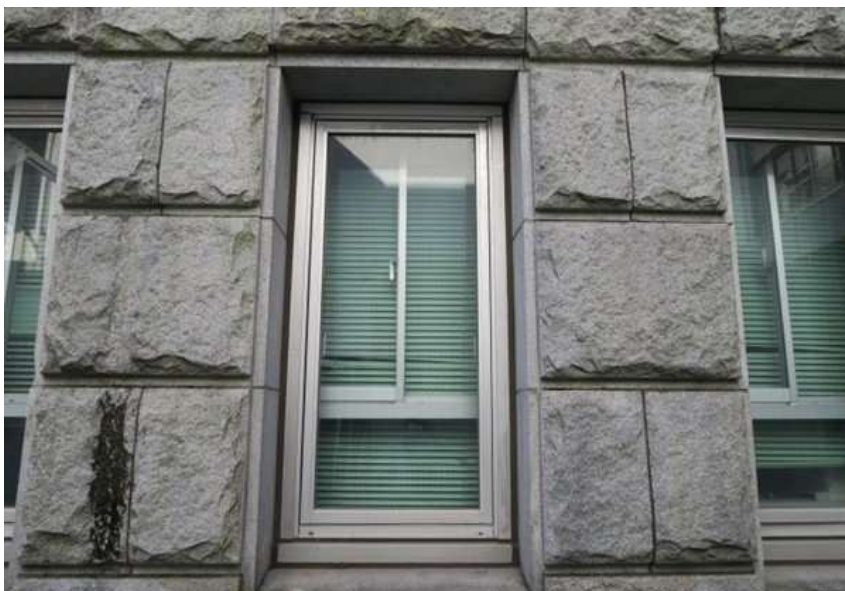
67-4

右側面

石欠損

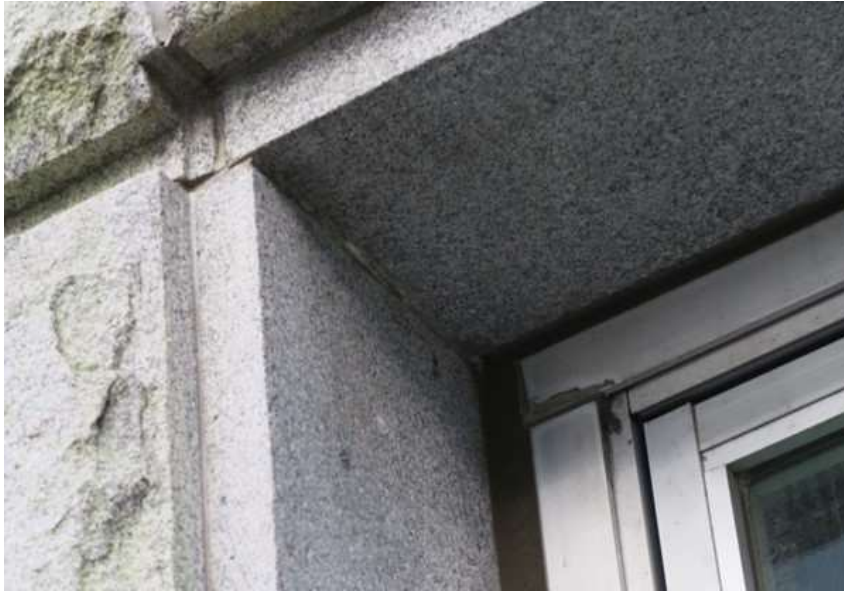
68-1

開口部全景

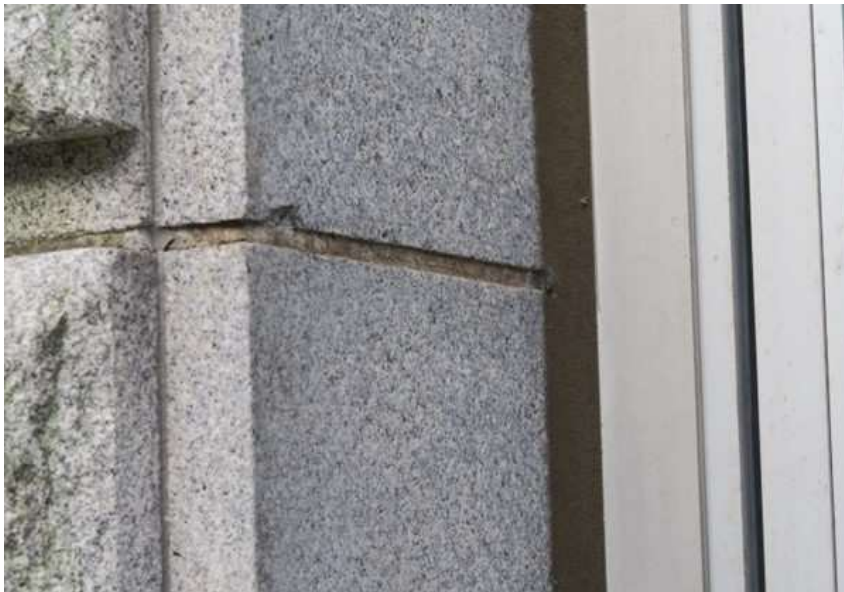
68-2

上枠コーナー部状況

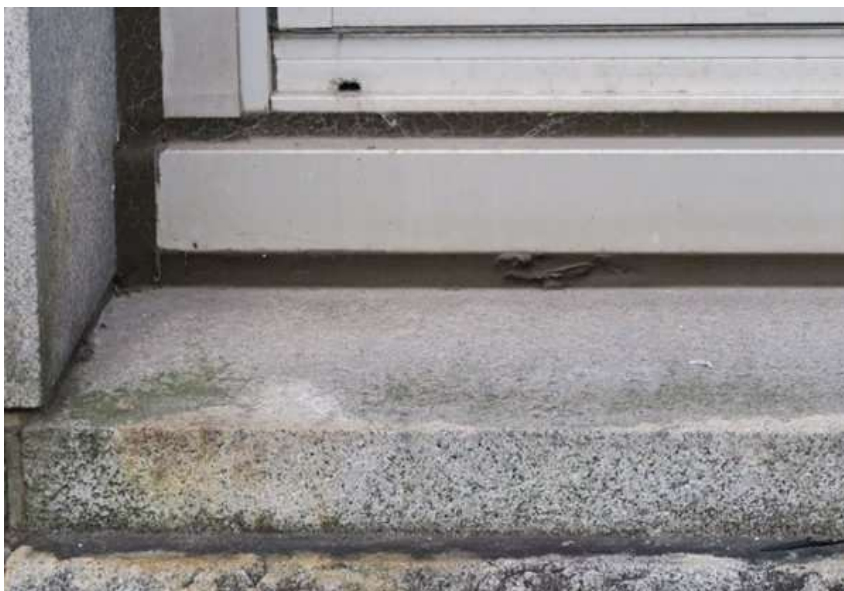
68-3

左側面

石欠損

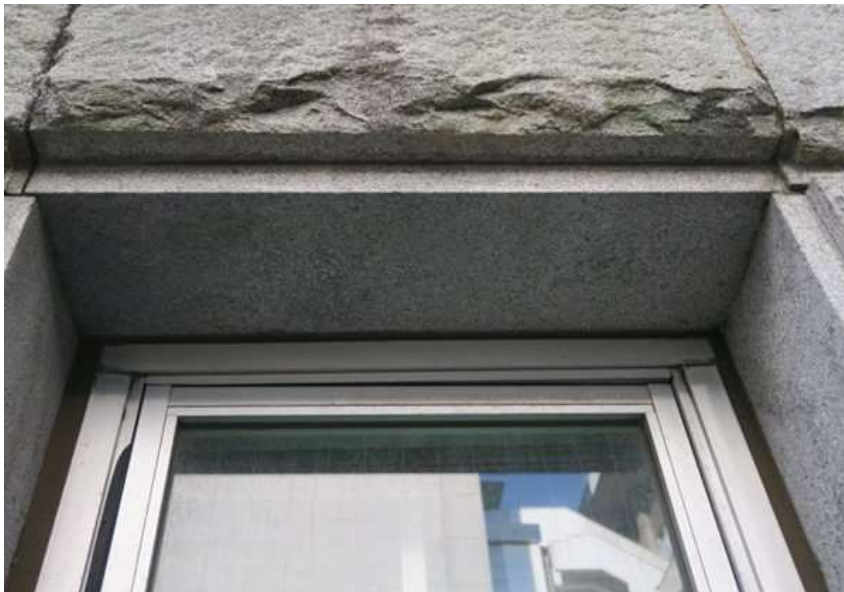
69-1

開口部全景

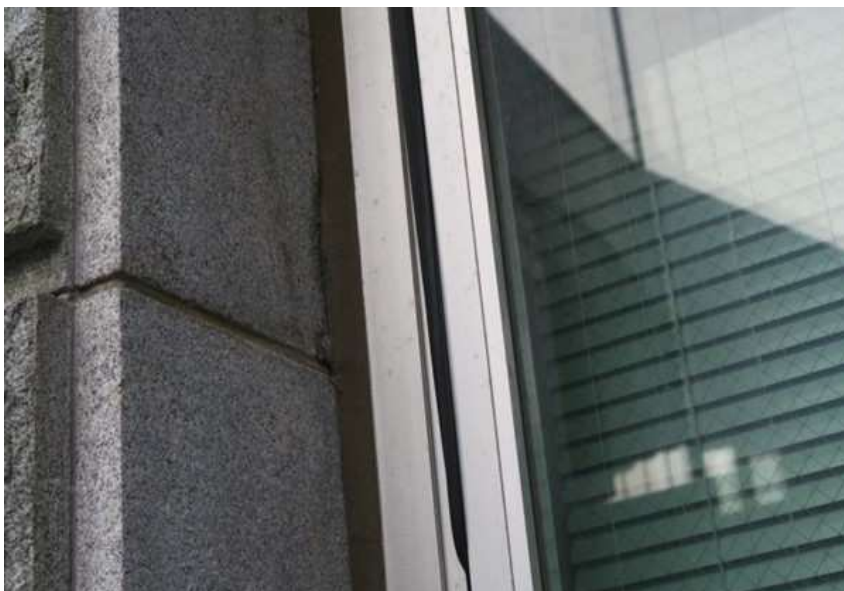
69-2

上枠状況

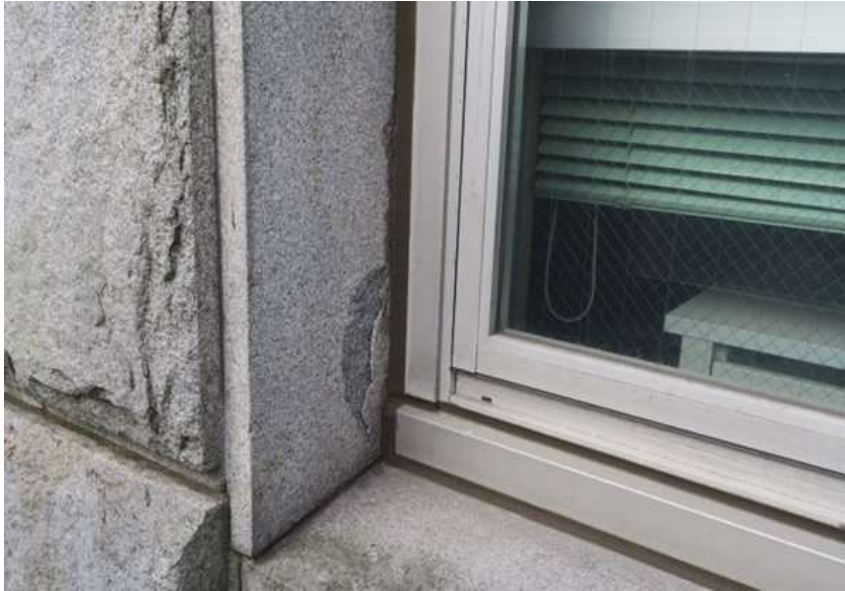
69-3

左側面

シール劣化

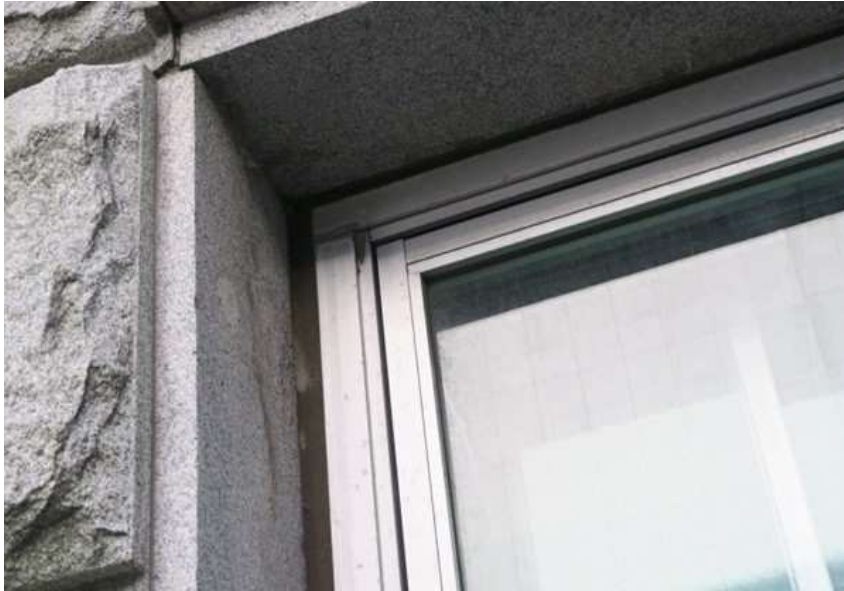
70-1

開口部全景

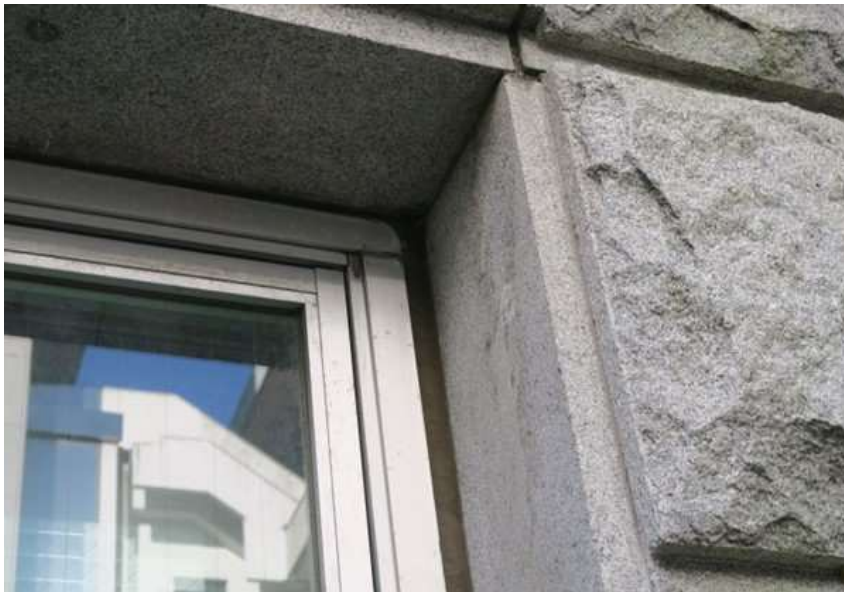
70-2

上枠状況

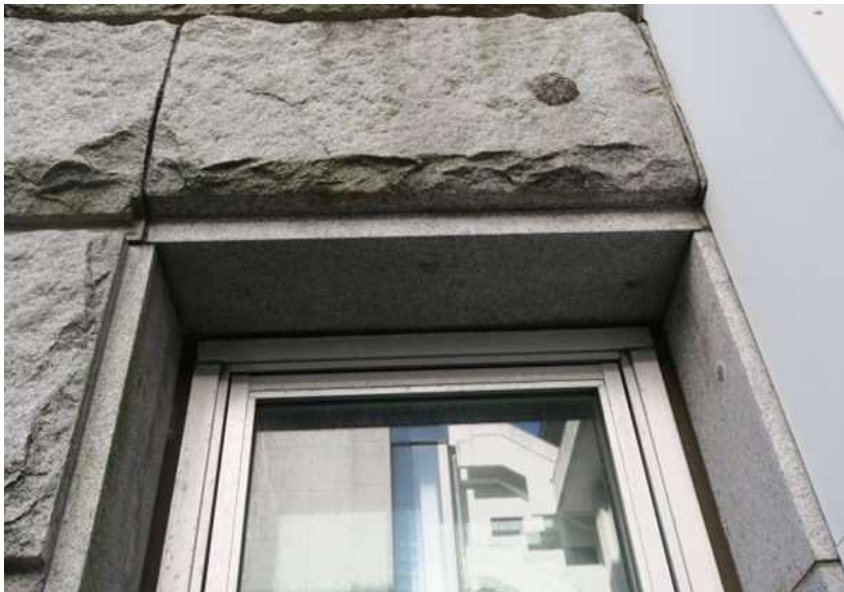
71-1

開口部全景

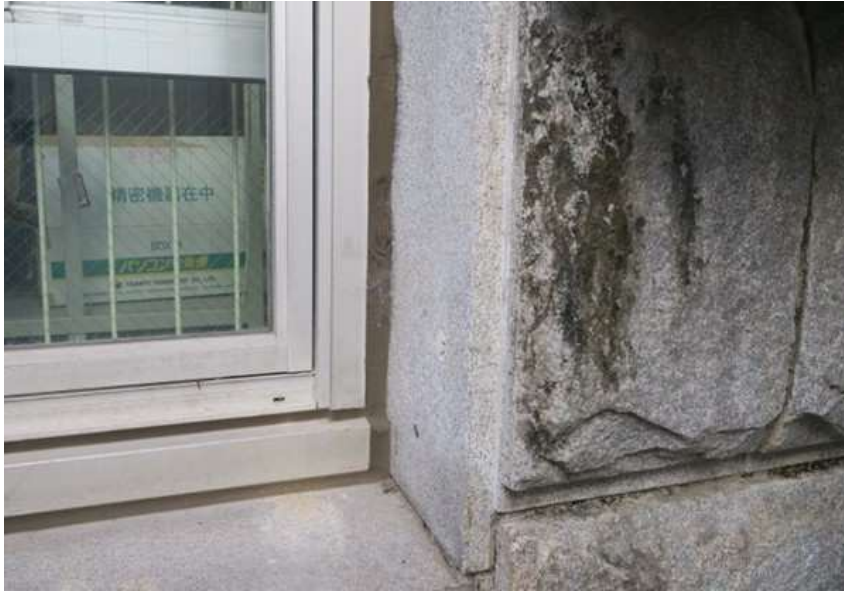
71-3

左側面

シール劣化

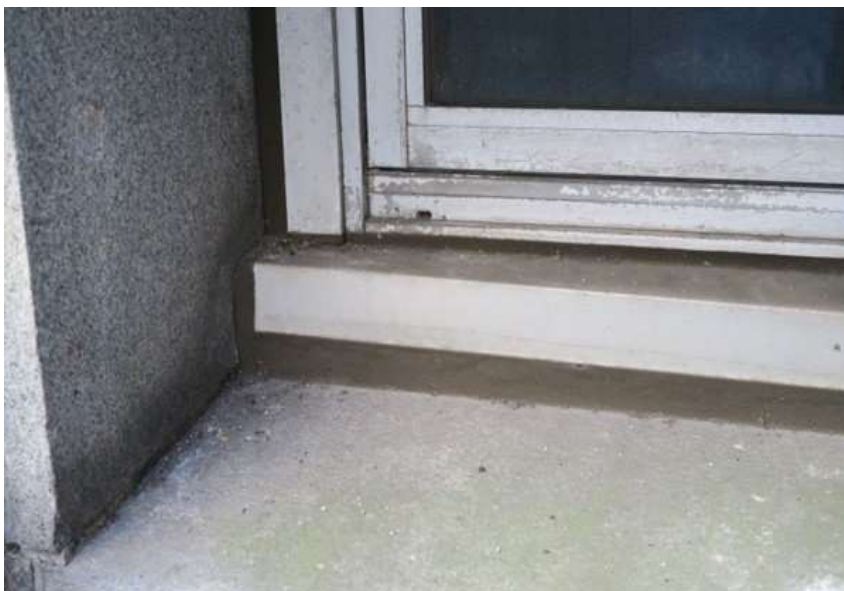
72-1

開口部全景

(ダクトF)

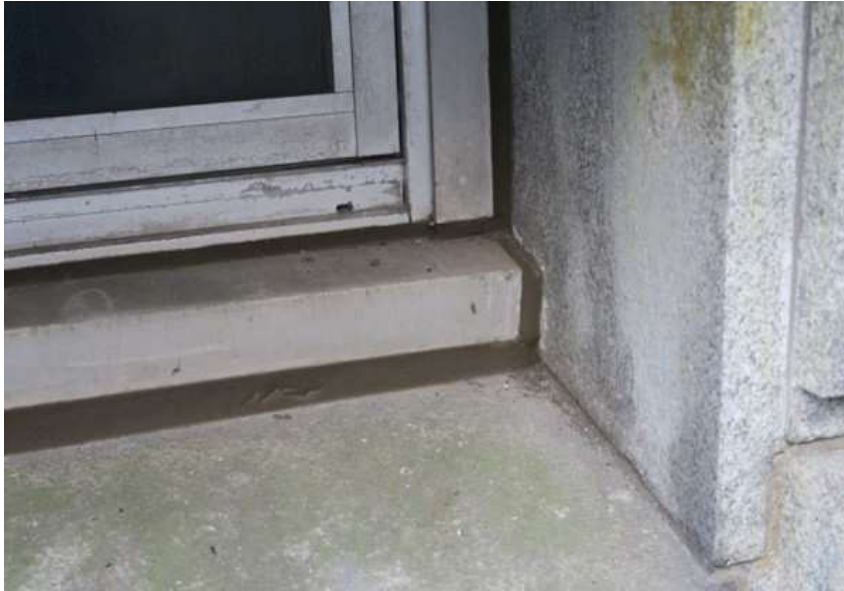
72-2

下枠窓台

シール劣化

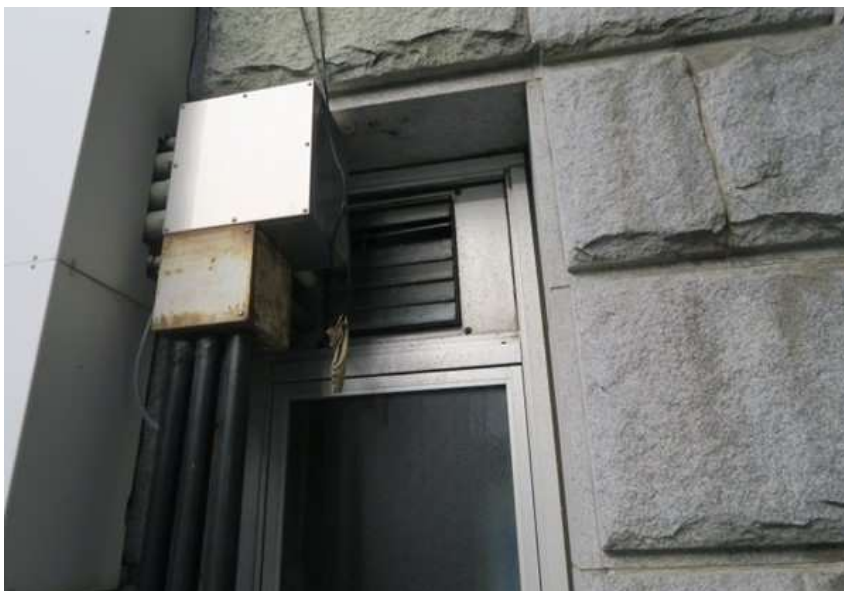
73-1

開口部全景

(ダクトダイド)

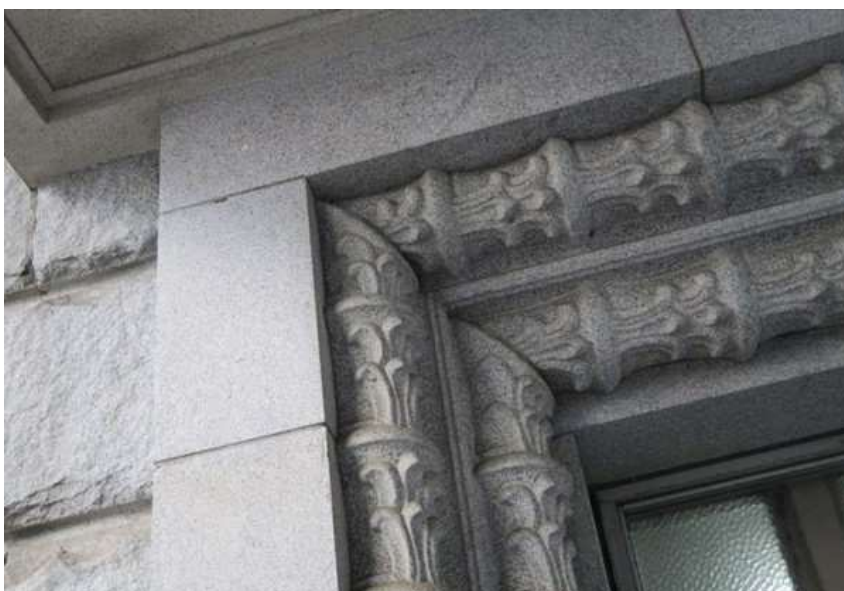
74-1

通用口（別館側）全景

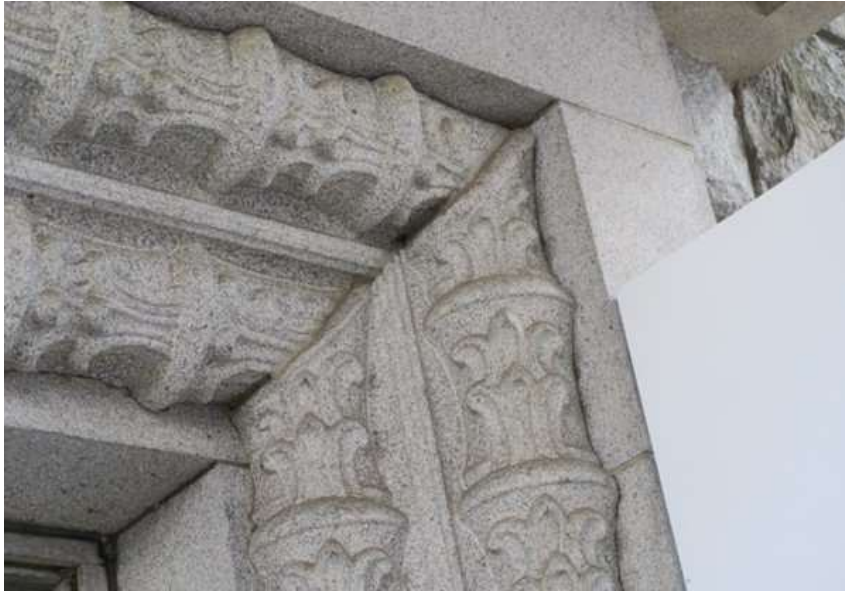
74-2

上枠状況

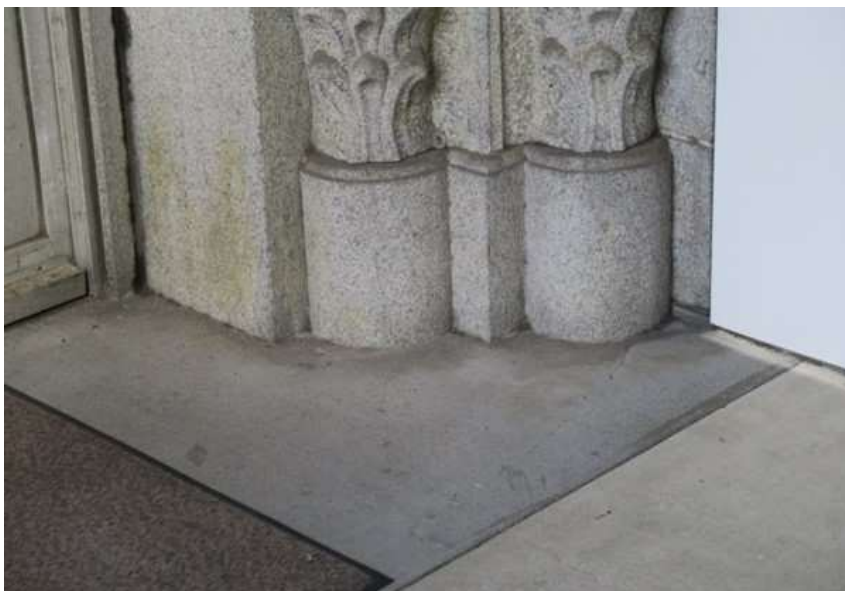
74-4

左側面

地際状況

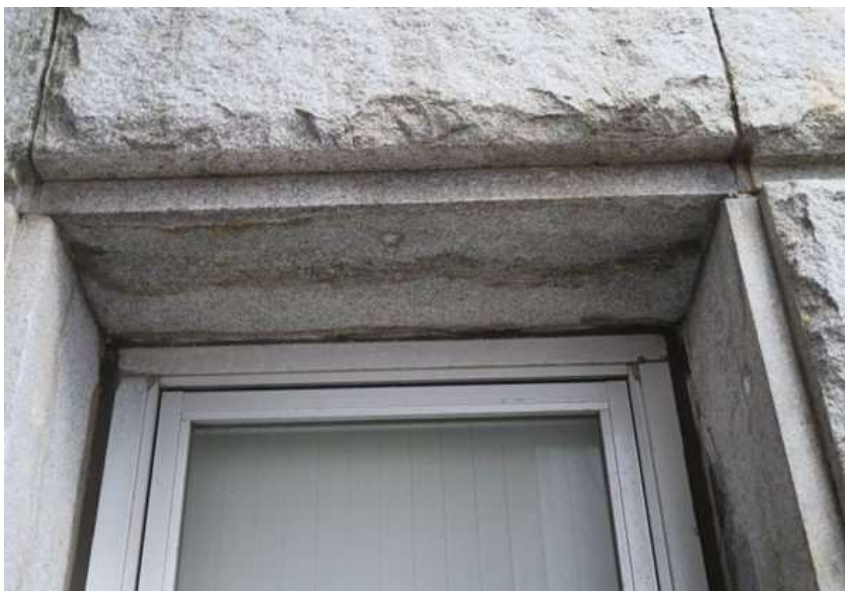
75-1

開口部全景

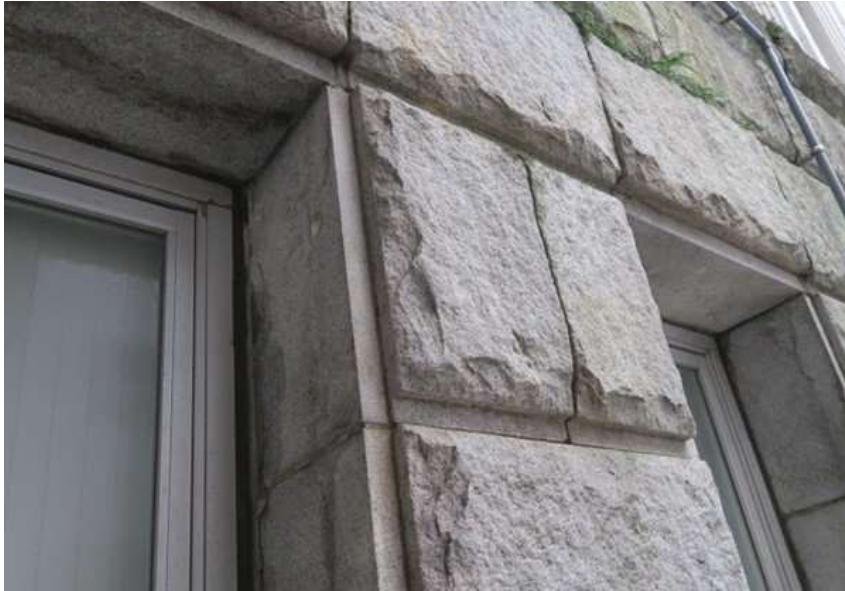
75-2

上枠状況

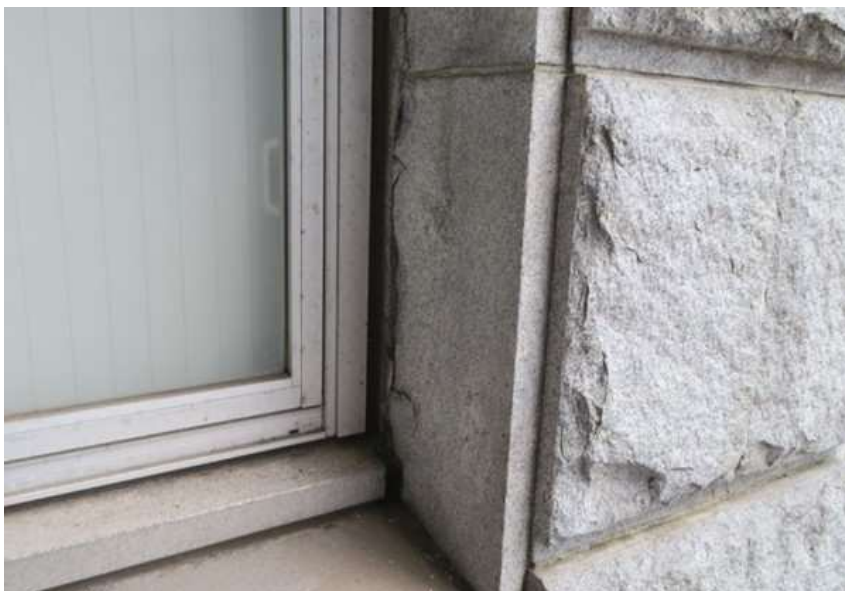
75-4

右側面

石欠損  
シール劣化

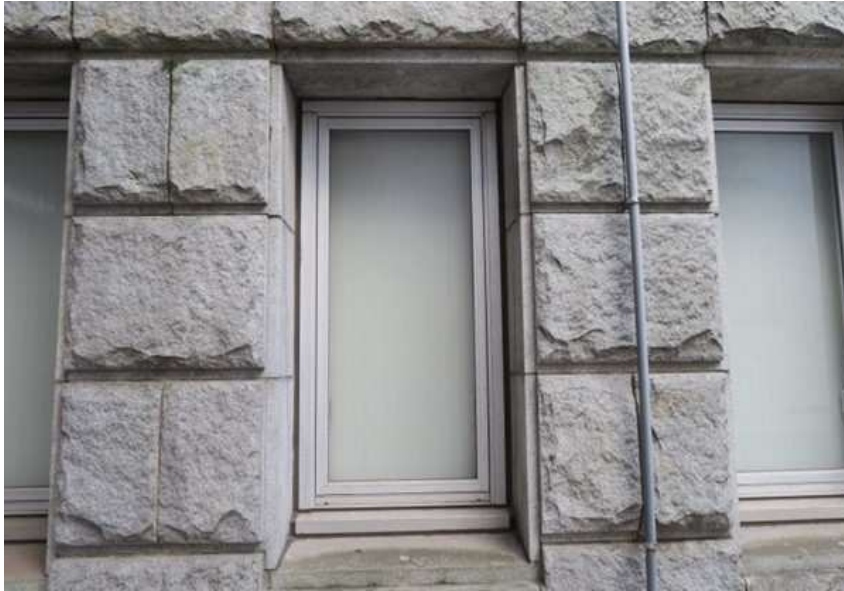
75-5

右側面

石欠損  
シール劣化

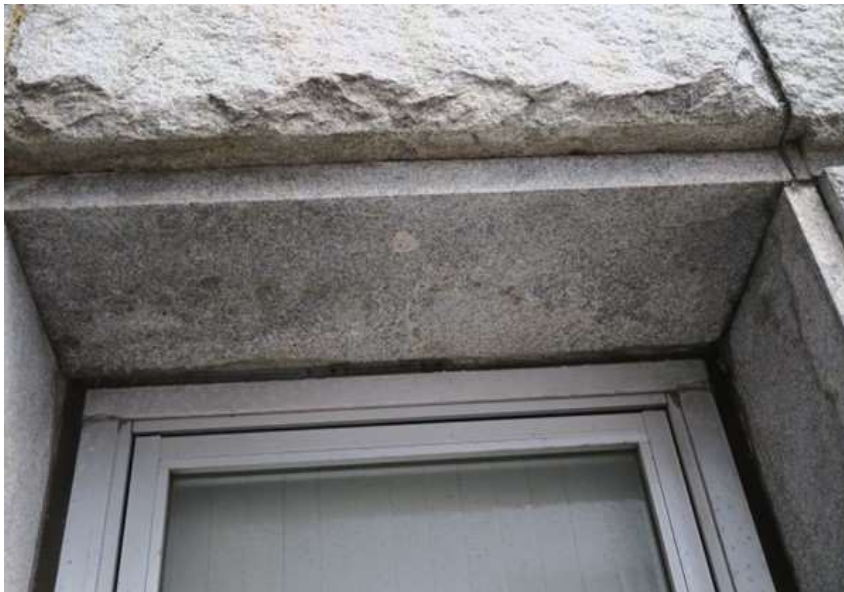
76-1

開口部全景

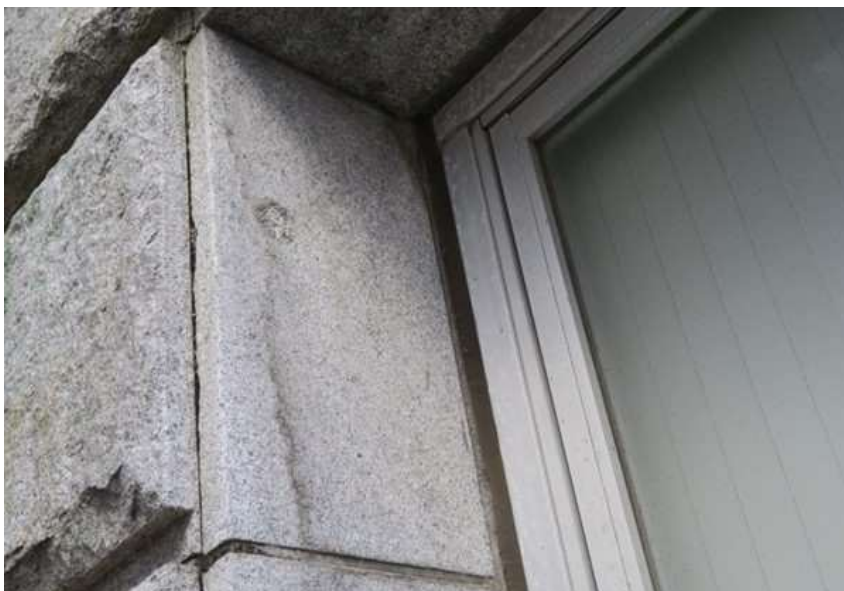
76-2

上枠状況

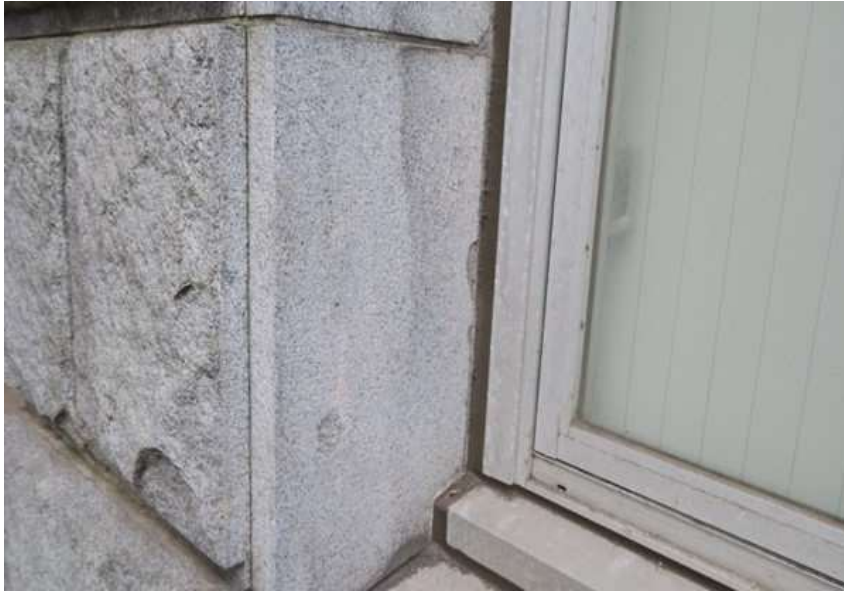
76-3

左側面

石欠損  
シール劣化

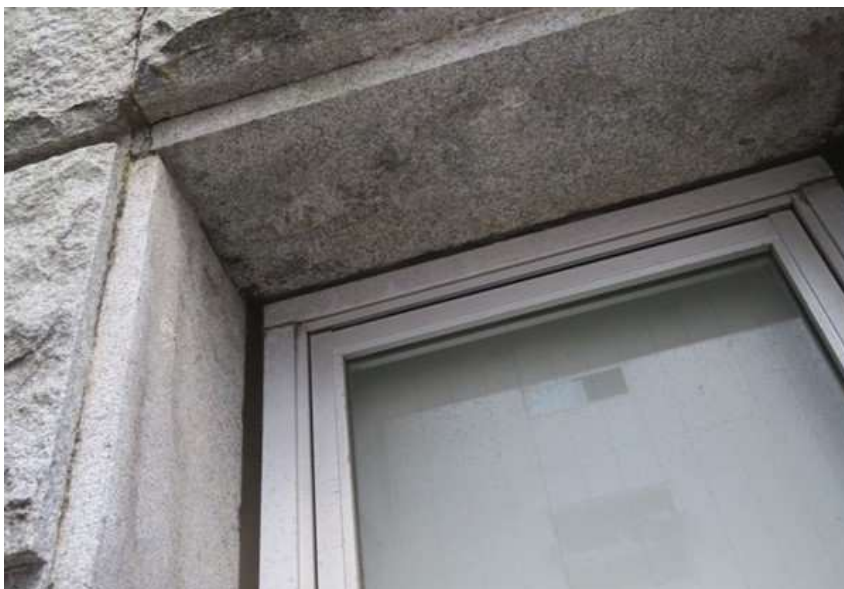
77-1

開口部全景

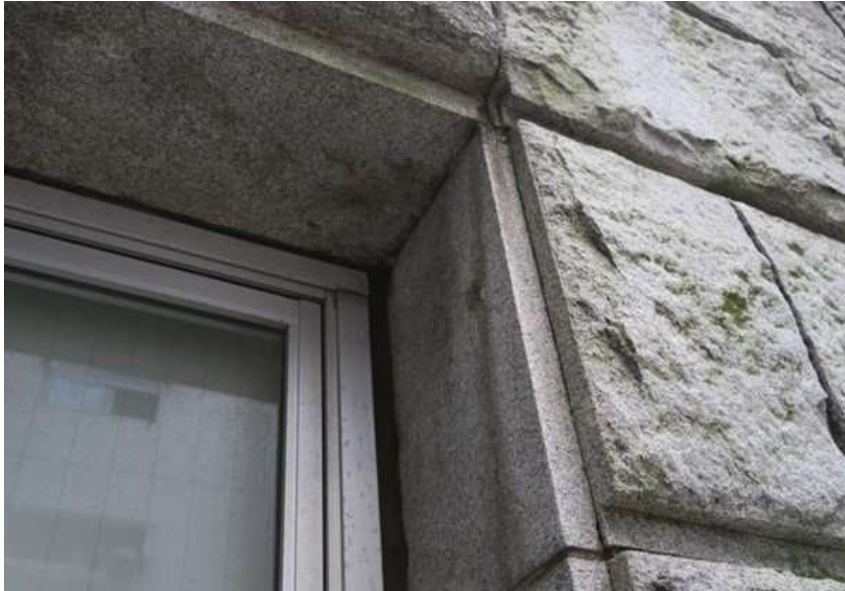
77-2

上枠状況

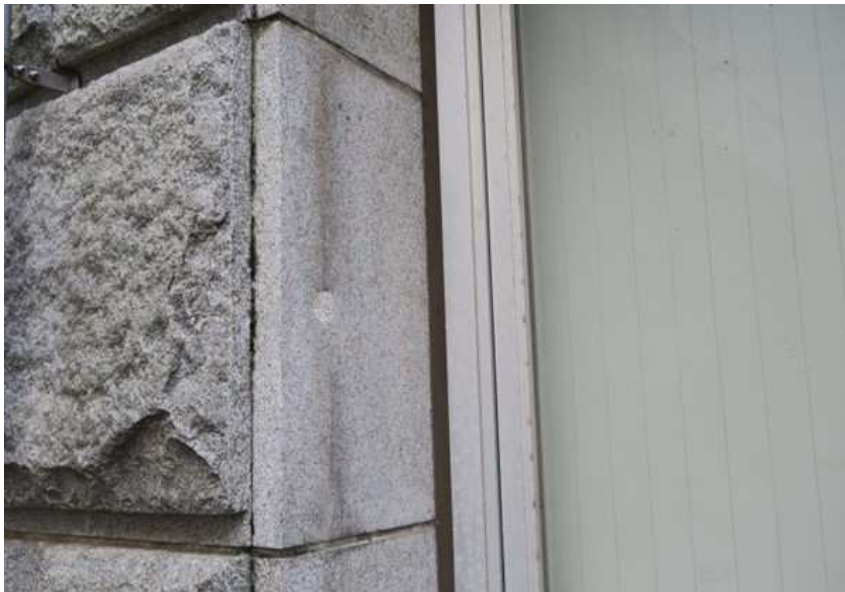
77-3

上枠状況

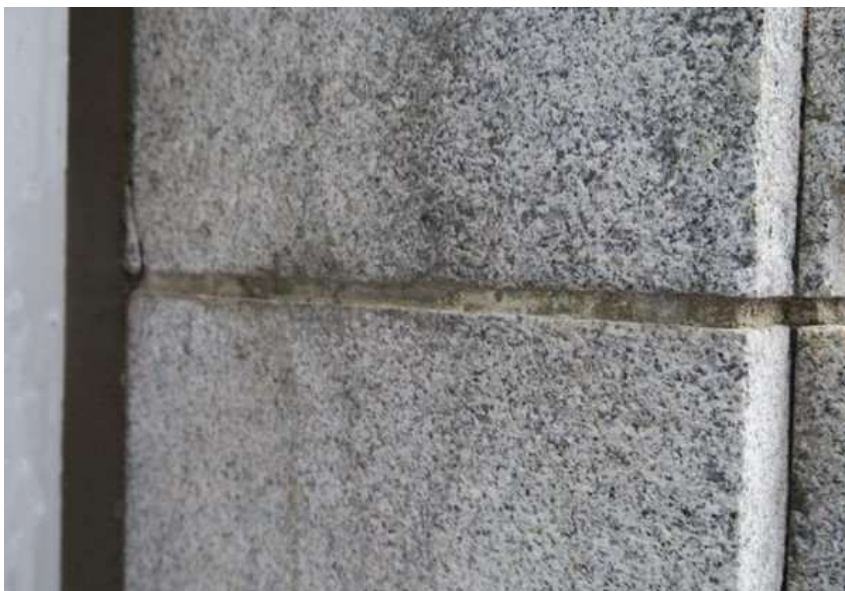
77-4

左側面

石欠損  
シール劣化

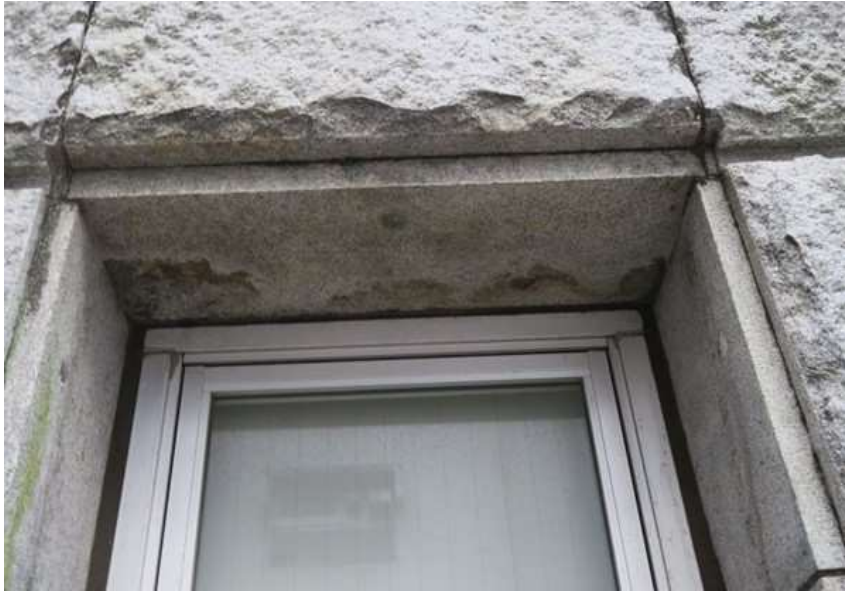
78-1

開口部全景

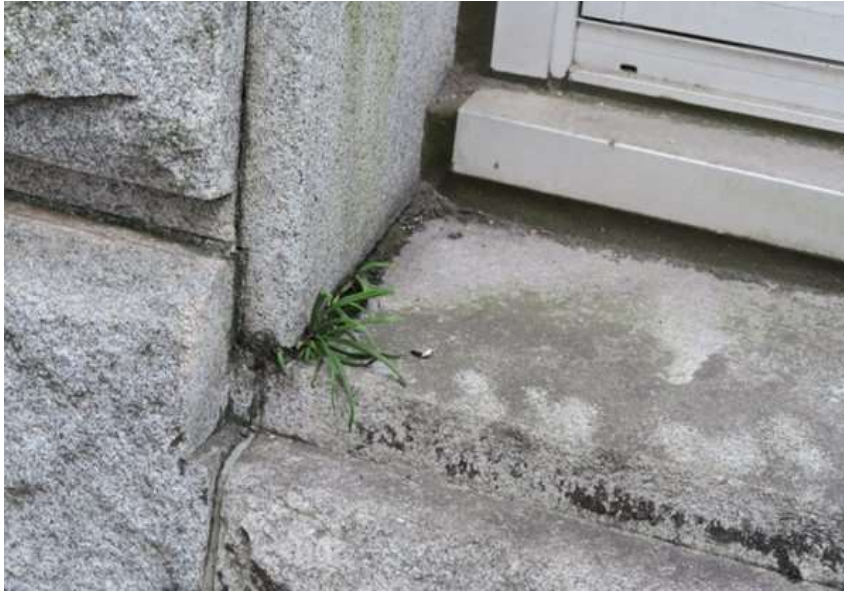
78-3

下枠状況

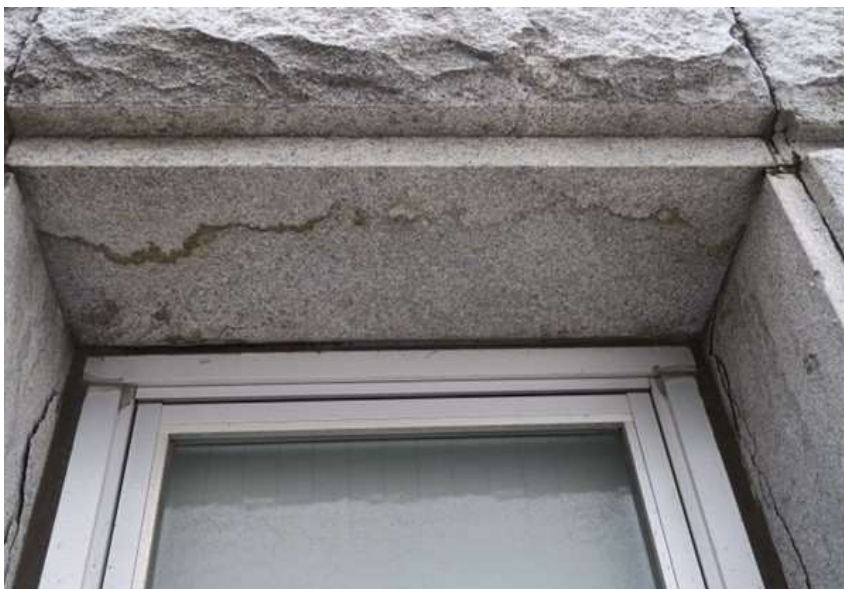
79-1

開口部全景

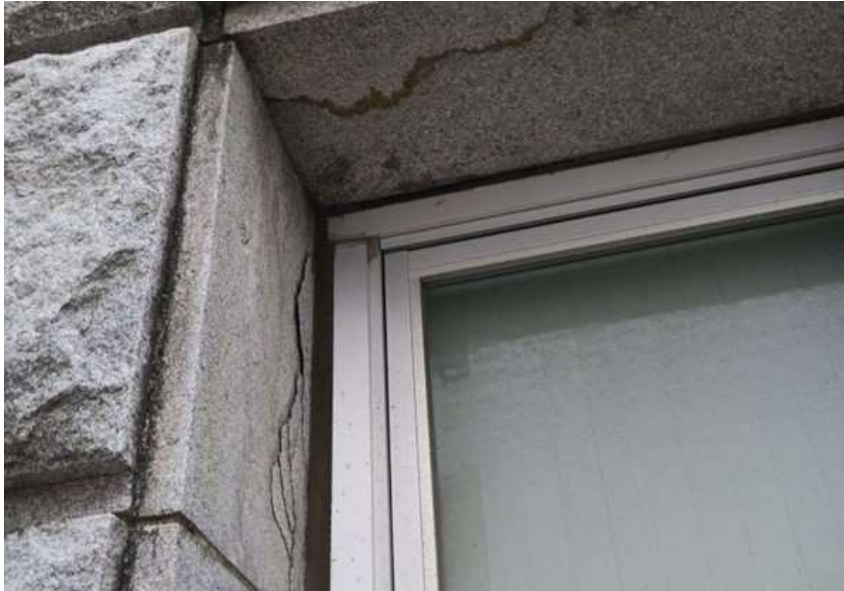
79-2

上枠状況

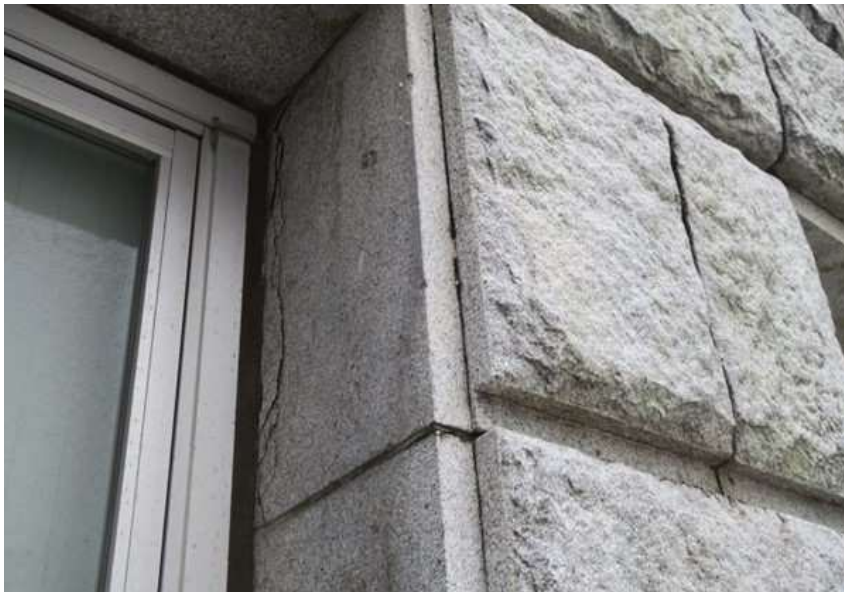
79-3

左側面

石割れ

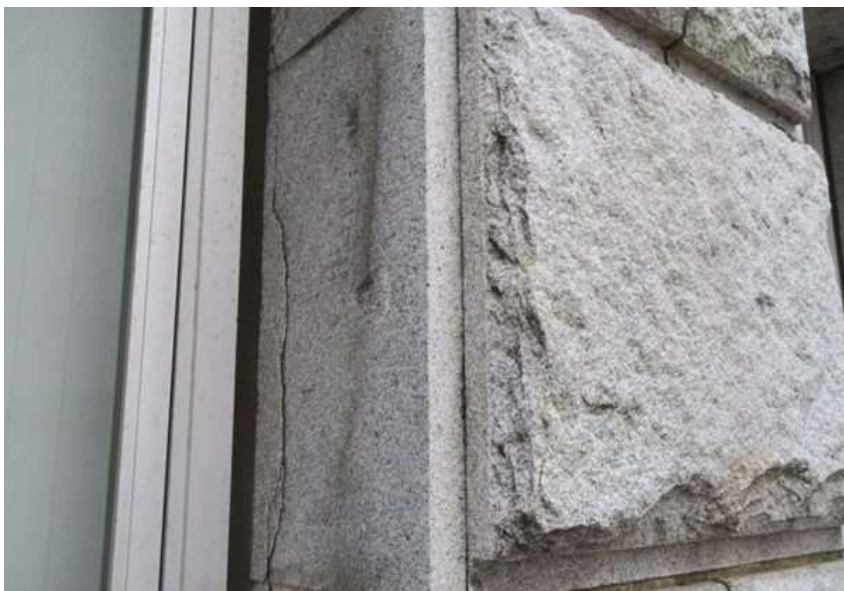
79-4

右側面

石割れ

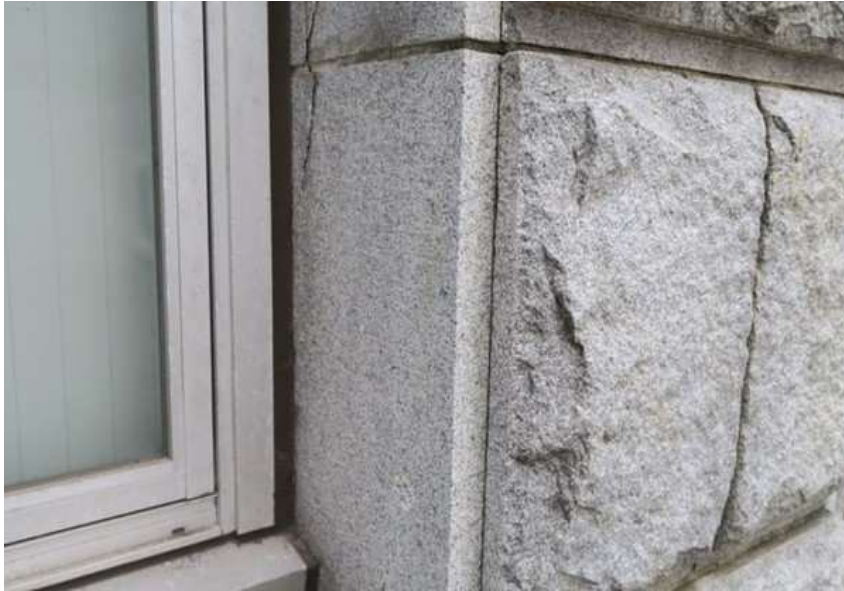
79-5

右側面

石割れ
