調査結果図

1階 石積部劣化調査案内図

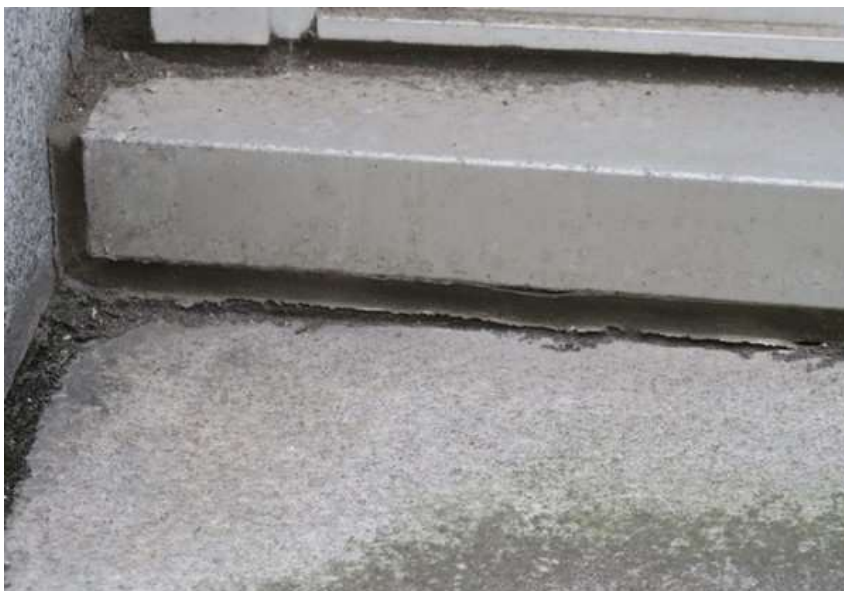
79-7

下枠状況

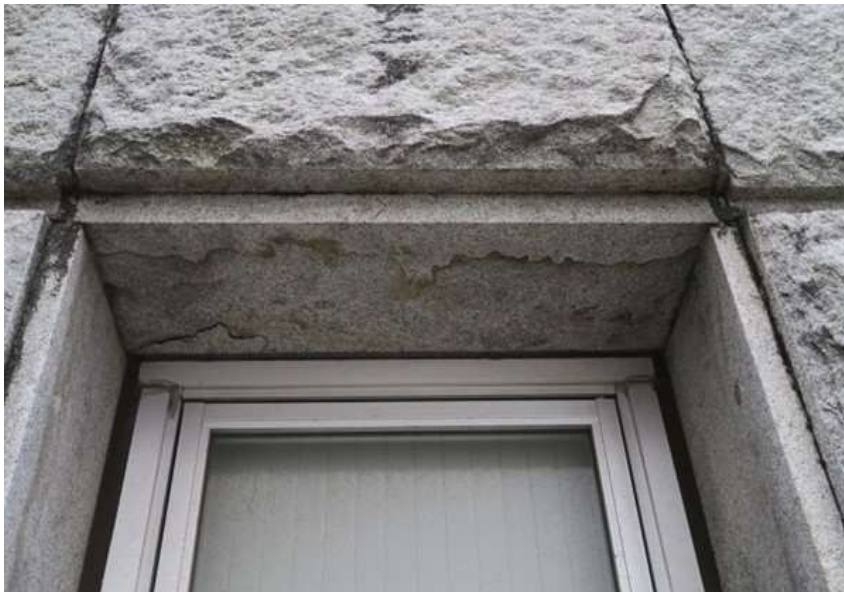
80-1

開口部全景

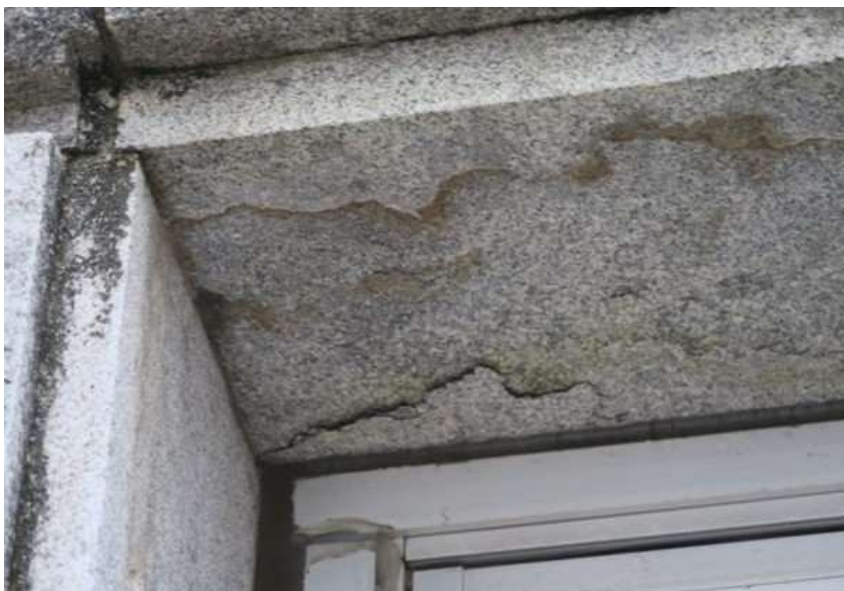
80-2

上枠状況

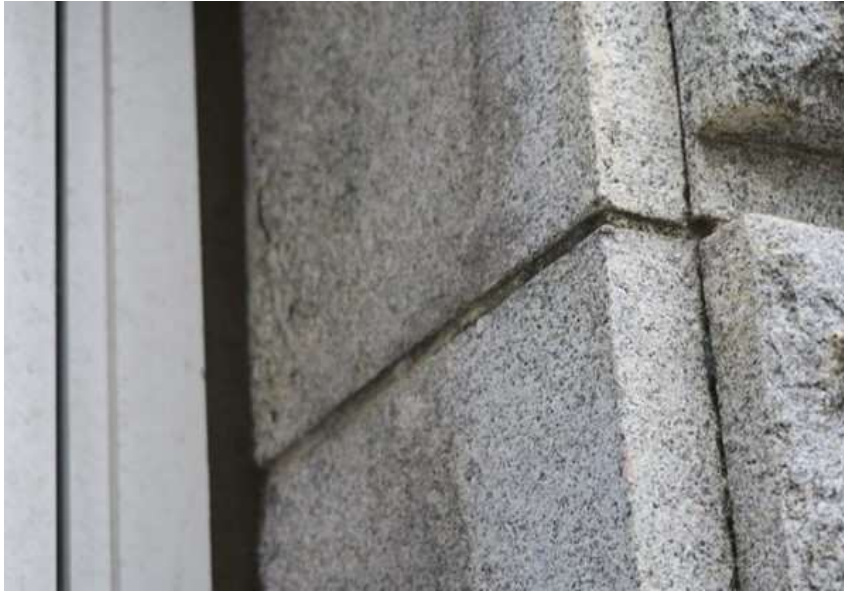
80-3

上枠状況

石割れ

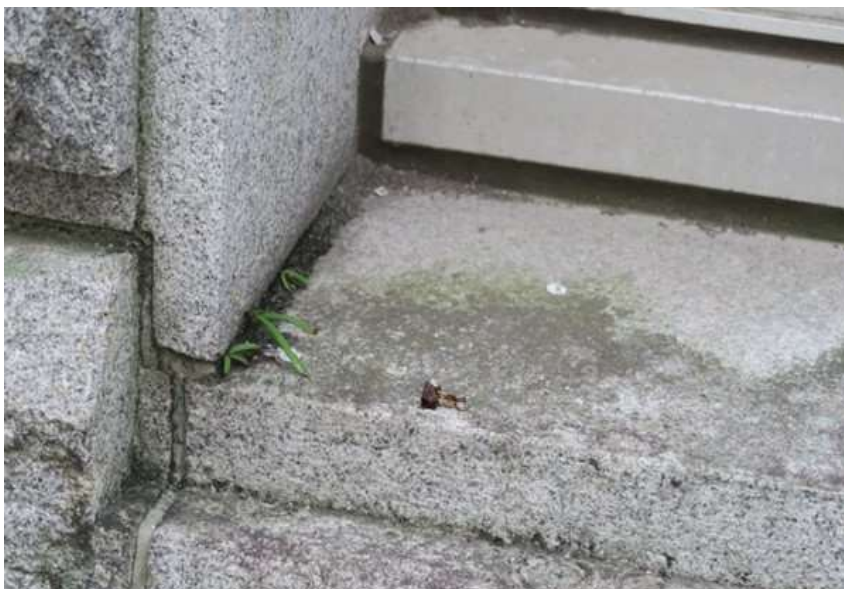
80-5

下枠窓台状況

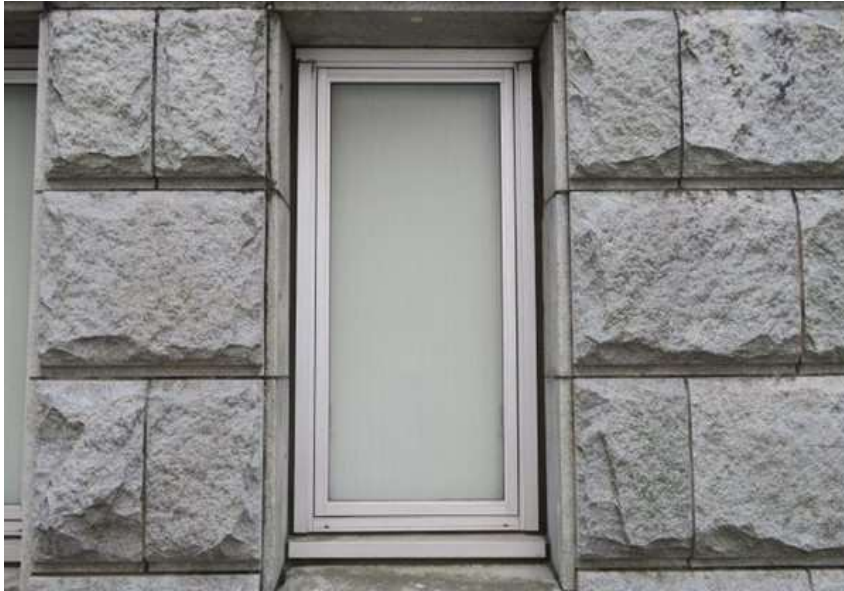
80-6

下枠窓台状況

コーナー部シタ着床

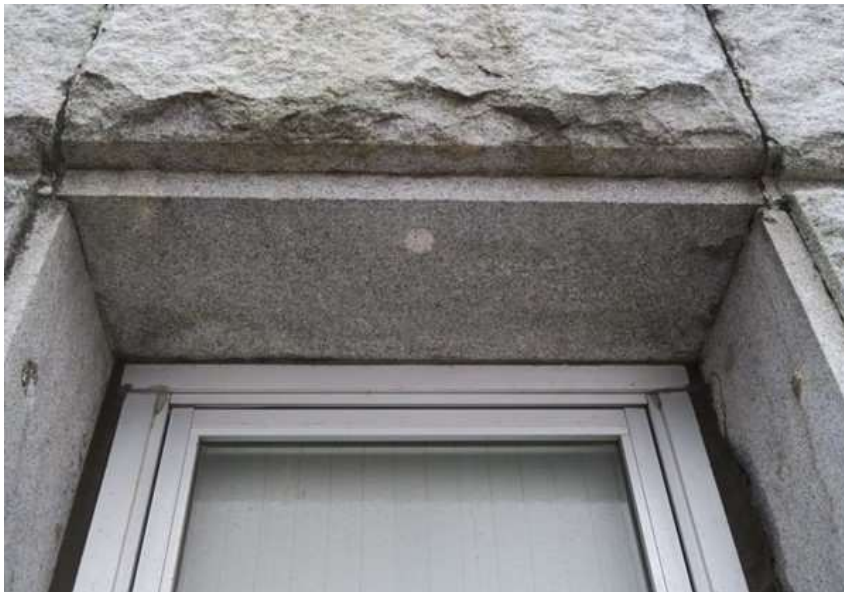
81-1

開口部全景

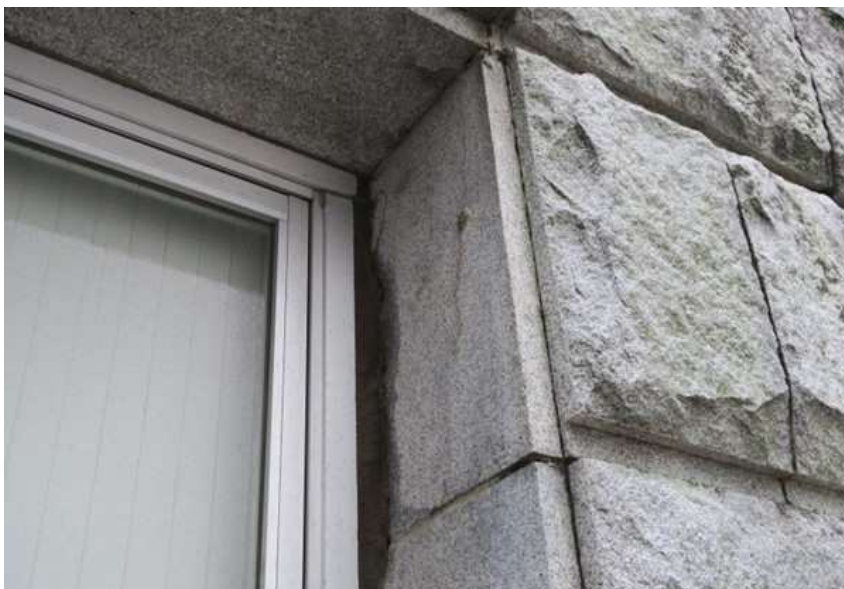
81-2

上枠状況

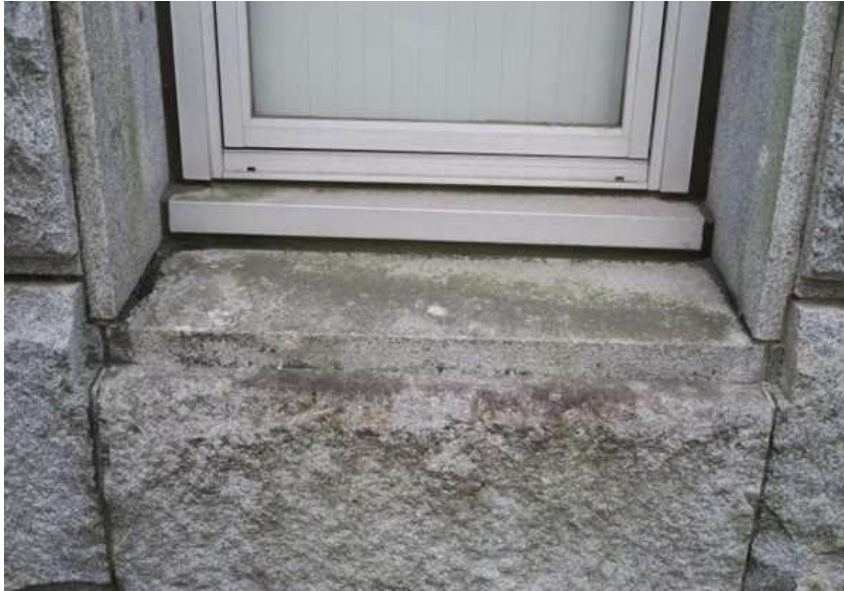
81-3

右側面

石割れ  
シール劣化

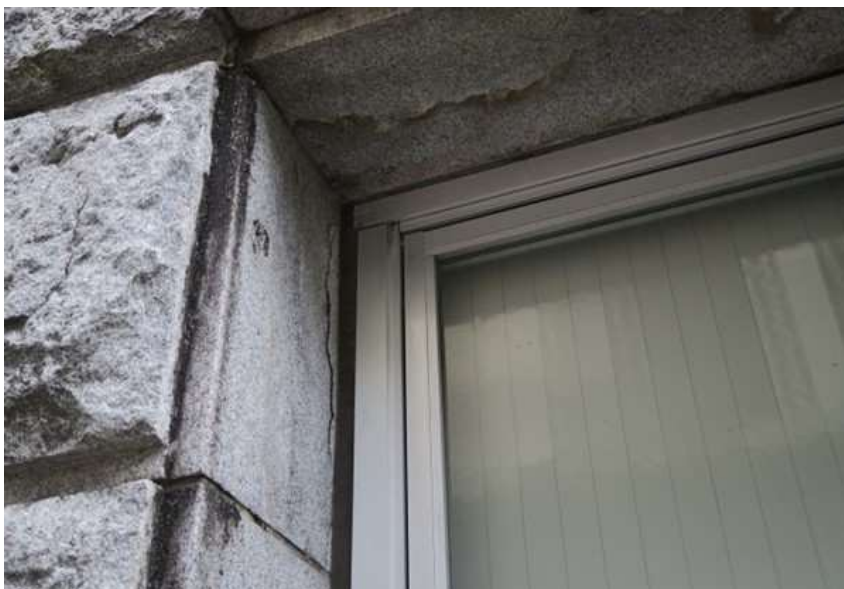
82-1

開口部全景

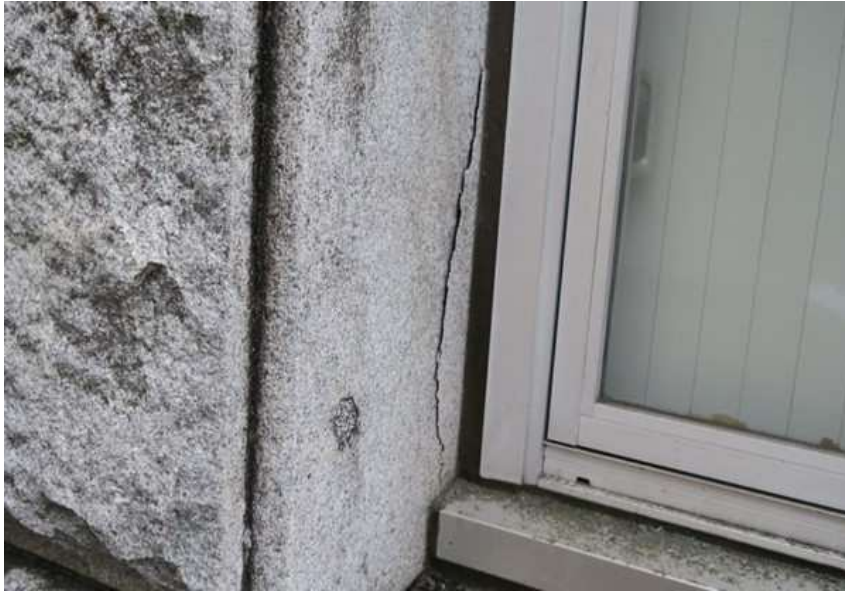
82-2

左側面

石割れ

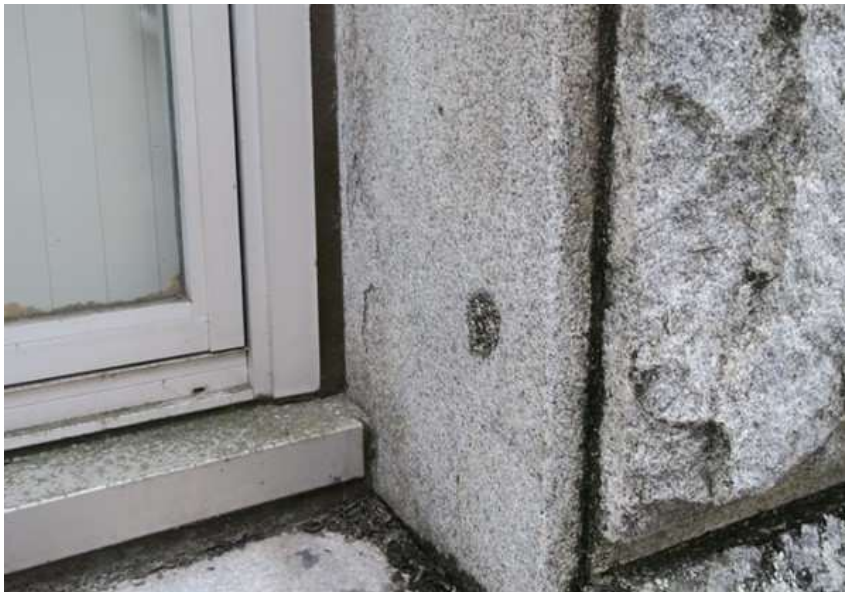
82-3

左側面

石割れ

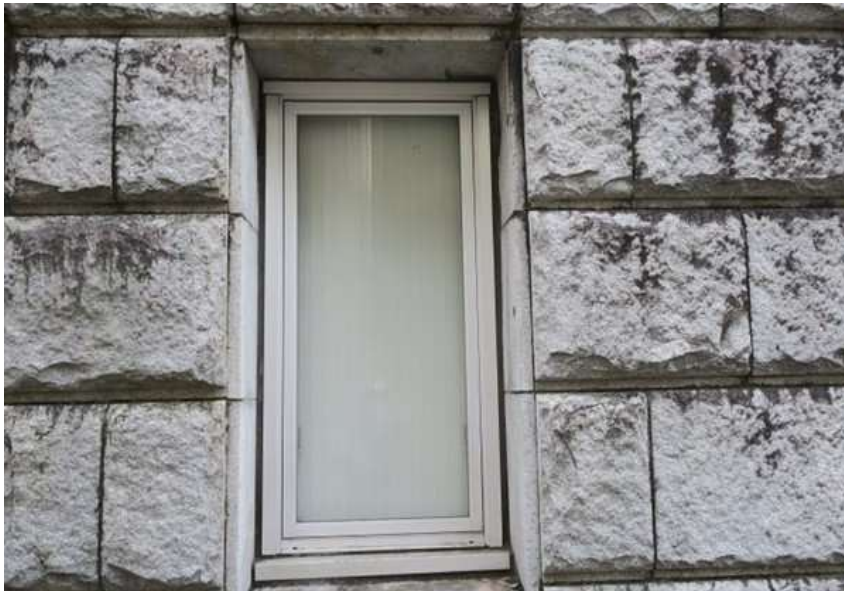
82-5

下枠窓台状況

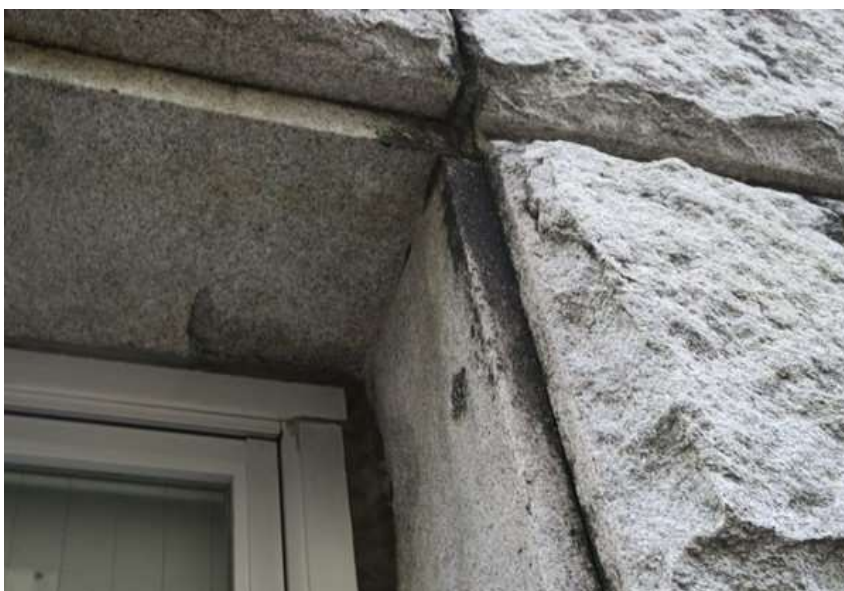
83-2

左側面

石割れ  
シール劣化

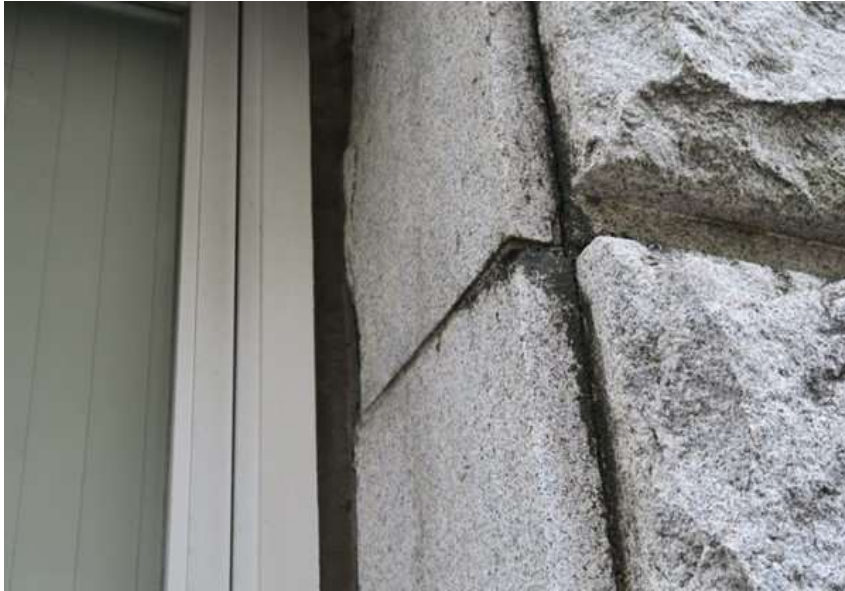
83-3

右側面

シール劣化

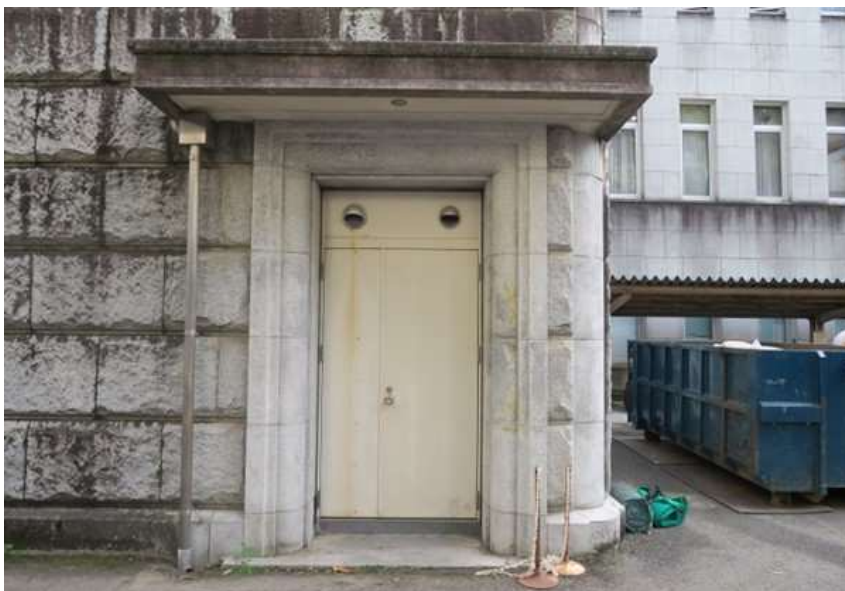
右側面

欠損、石落下状況

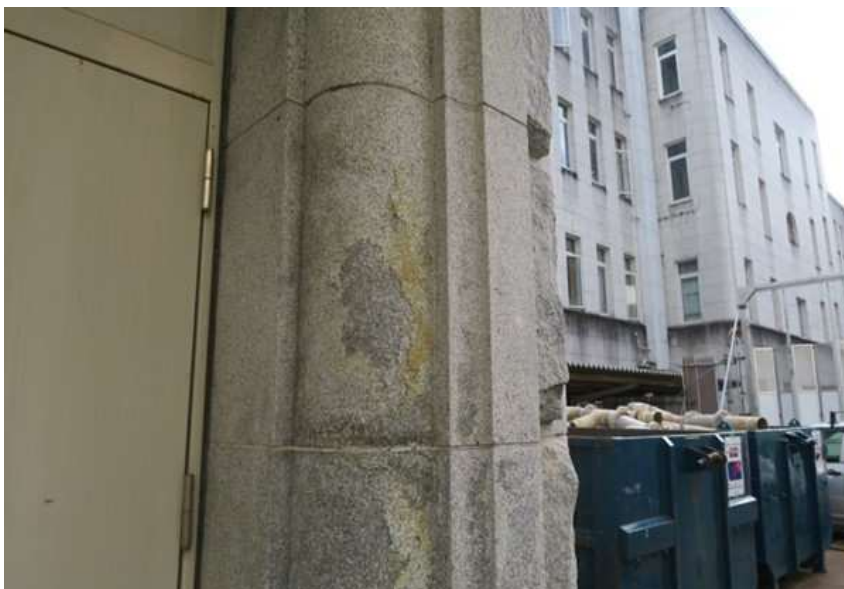
84-3

左側面

石表面劣化

石欠損

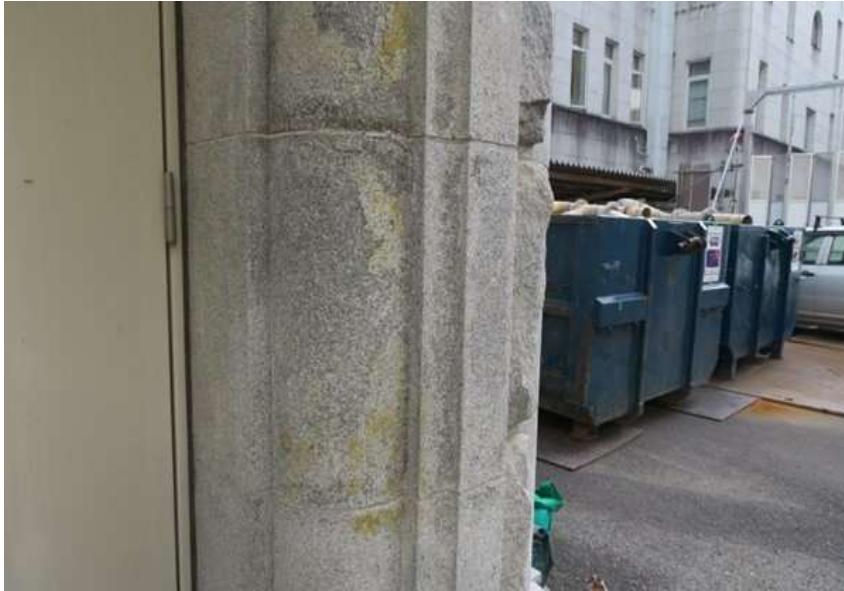
84-4

右側面

石表面劣化
