**愛媛県庁 本館**

**赤外線外壁劣化診断報告書**

**赤外線外壁調査結果**

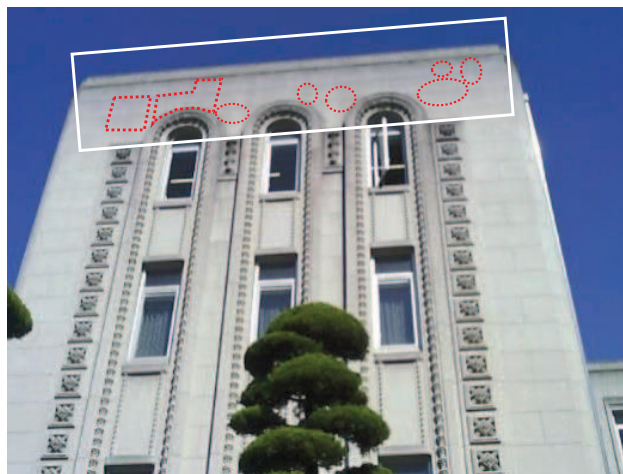
### 【No.01-01】 南面

- ・調査方法：赤外線装置法
- ・赤点線枠内：浮き劣化と考えられる。（赤外線装置により高温表示が確認された箇所）

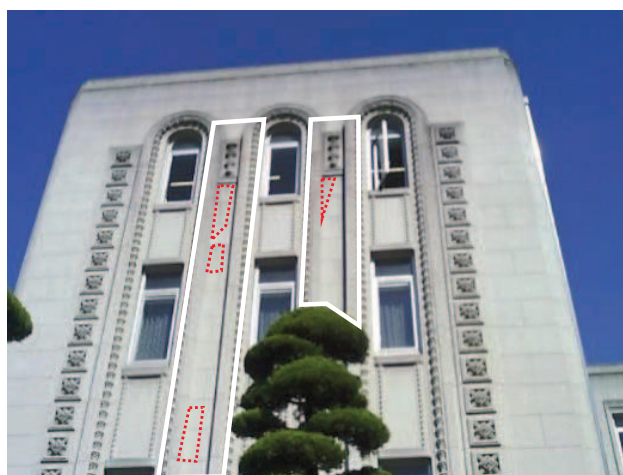
### 【No.01-03】 南面

- ・調査方法：赤外線装置法
- ・赤点線枠内：浮き劣化と考えられる。（赤外線装置により高温表示が確認された箇所）

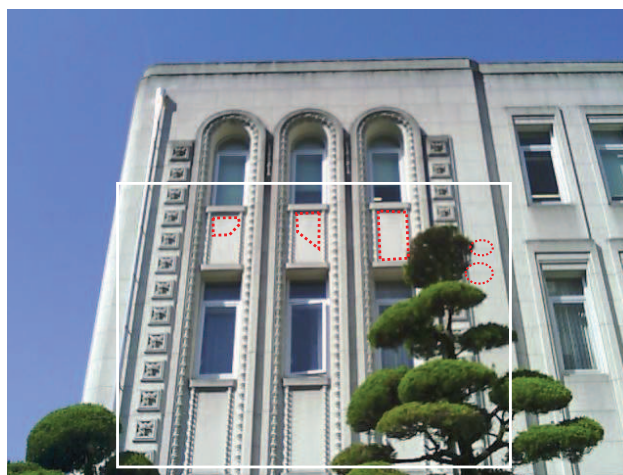
### 【No.01-10】 南面（南西 西面裏見込）

- ・調査方法：赤外線装置法
- ・赤点線枠内：浮き劣化と考えられる。（赤外線装置により高温表示が確認された箇所）

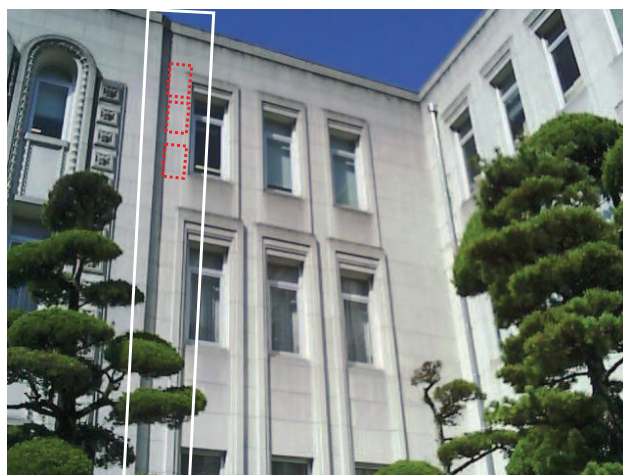
### 【No.01-11】 南面（南西 西面裏見込）

- ・調査方法：赤外線装置法
- ・赤点線枠内：浮き劣化と考えられる。（赤外線装置により高温表示が確認された箇所）

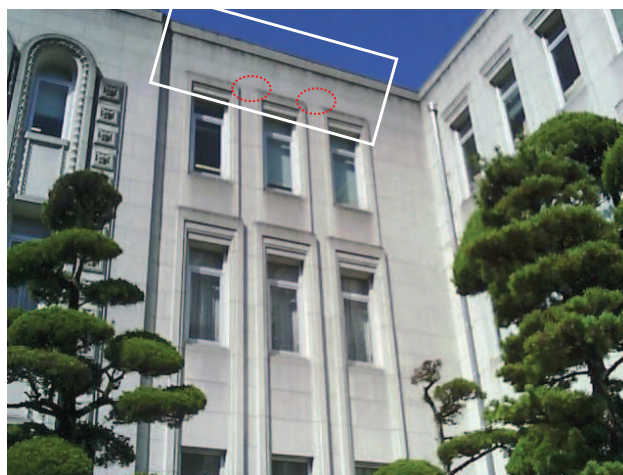
### 【No.01-12】 南面見込（南西 西面裏）

- ・調査方法：赤外線装置法
- ・赤点線枠内：浮き劣化と考えられる。（赤外線装置により高温表示が確認された箇所）

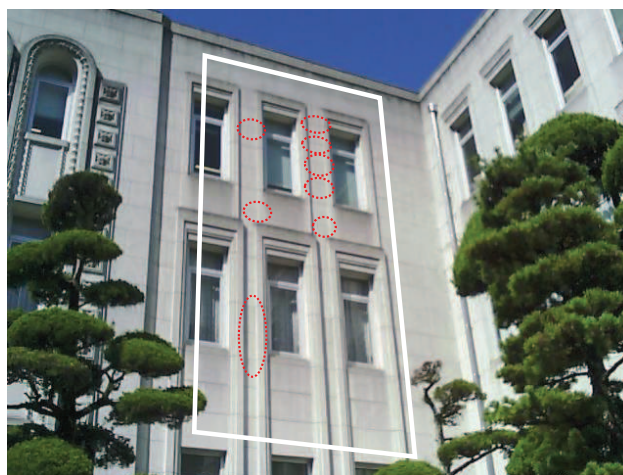
### 【No.01-13】 南面見込（南西 西面裏）

- ・調査方法：赤外線装置法
- ・赤点線枠内：浮き劣化と考えられる。（赤外線装置により高温表示が確認された箇所）

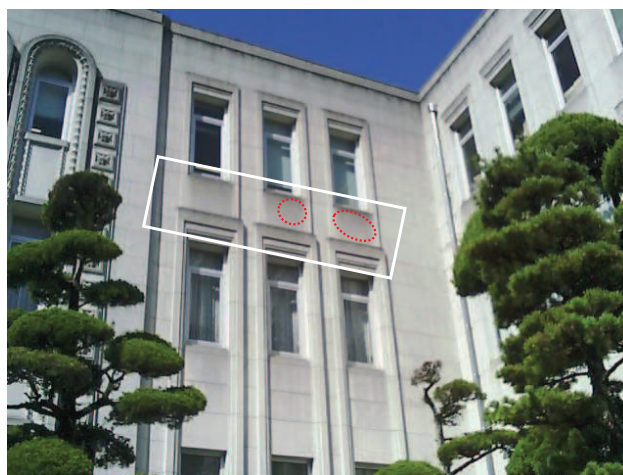
### 【No.01-14】 南面見込（南西 西面裏）

- ・調査方法：赤外線装置法
- ・赤点線枠内：浮き劣化と考えられる（赤外線装置法により高温表示）

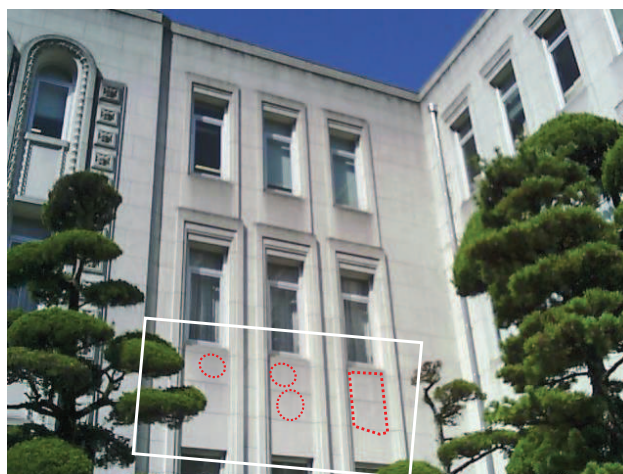
### 【No.01-15】 南面見込（南西 西面裏）

- ・調査方法：赤外線装置法
- ・赤点線枠内：浮き劣化と考えられる（赤外線装置法により高温表示）

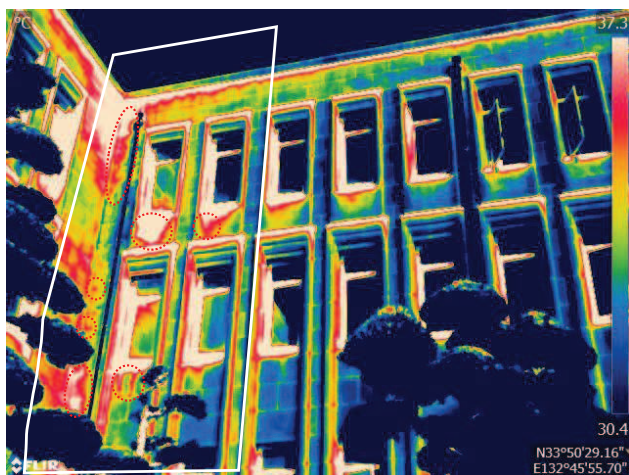
### 【No.01-17】 南面

- ・調査方法：赤外線装置法
- ・赤点線枠内：浮き劣化と考えられる。（赤外線装置により高温表示が確認された箇所）

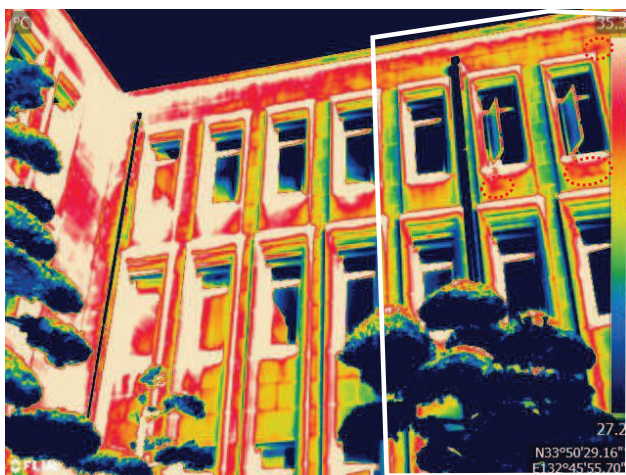
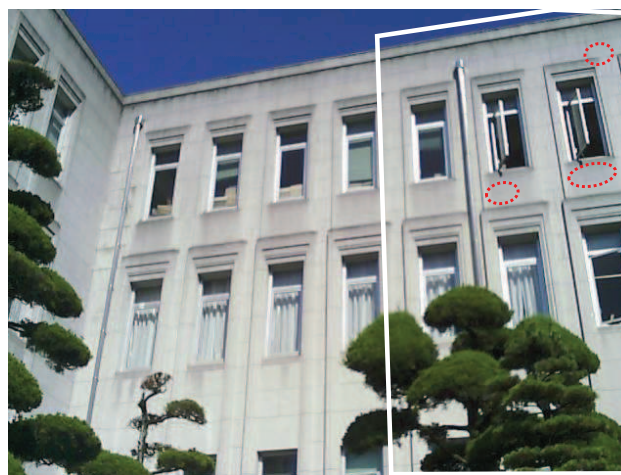
### 【No.01-19】 南面

- ・調査方法：赤外線装置法
- ・赤点線枠内：浮き劣化と考えられる。（赤外線装置により高温表示が確認された箇所）

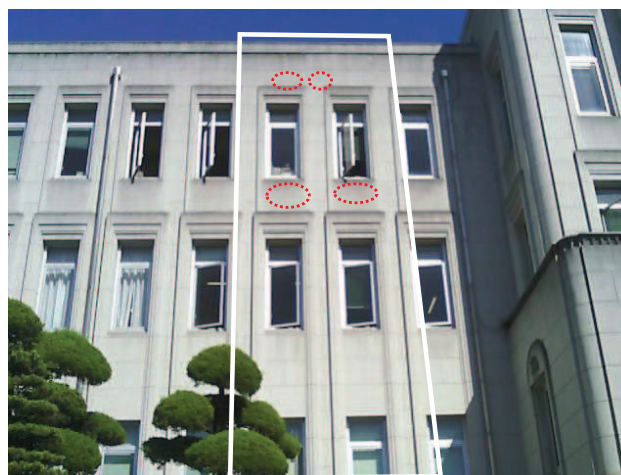
### 【No.01-20】 南面

- ・調査方法：赤外線装置法
- ・赤点線枠内：浮き劣化と考えられる。（赤外線装置により高温表示が確認された箇所）

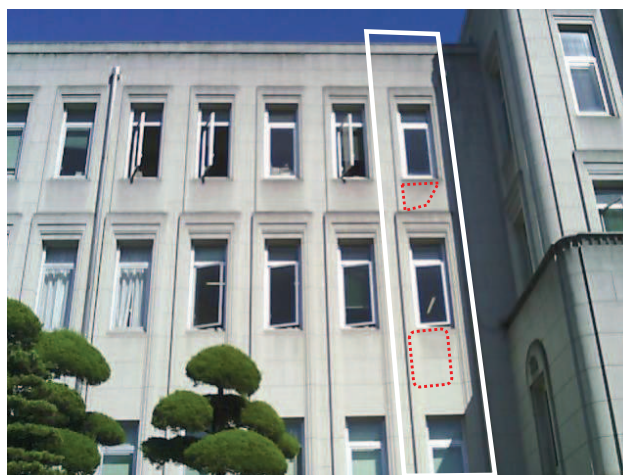
### 【No.01-21】 南面

- ・調査方法：赤外線装置法
- ・赤点線枠内：浮き劣化と考えられる。（赤外線装置により高温表示が確認された箇所）

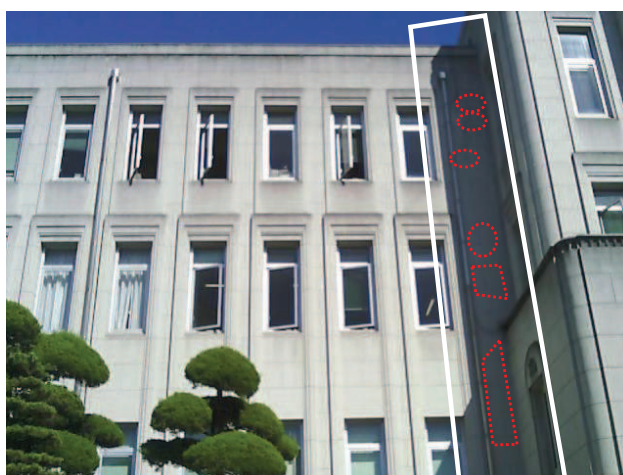
### 【No.01-22】 南面

- ・調査方法：赤外線装置法
- ・赤点線枠内：浮き劣化と考えられる。（赤外線装置により高温表示が確認された箇所）

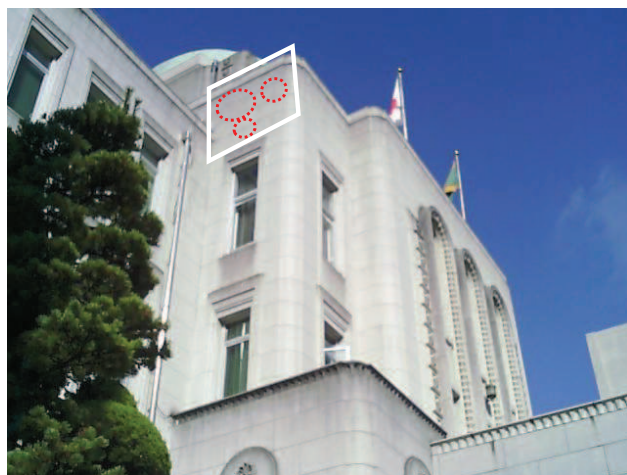
### 【No.01-23】 南面（正面入口左見込）

- ・調査方法：赤外線装置法
- ・赤点線枠内：浮き劣化と考えられる。（赤外線装置により高温表示が確認された箇所）

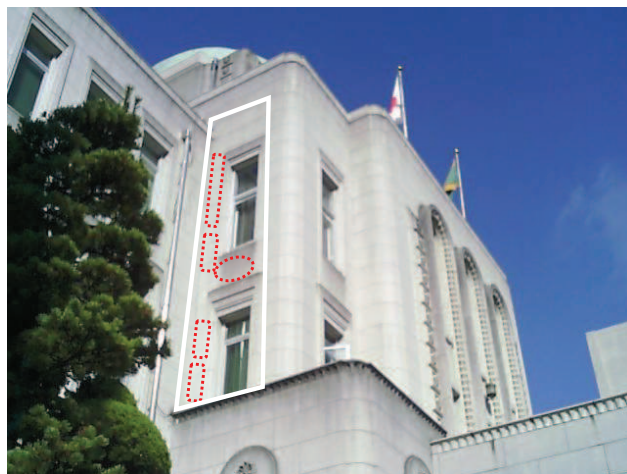
### 【No.01-24】 南面（正面入口左見込）

- ・調査方法：赤外線装置法
- ・赤点線枠内：浮き劣化と考えられる。（赤外線装置により高温表示が確認された箇所）

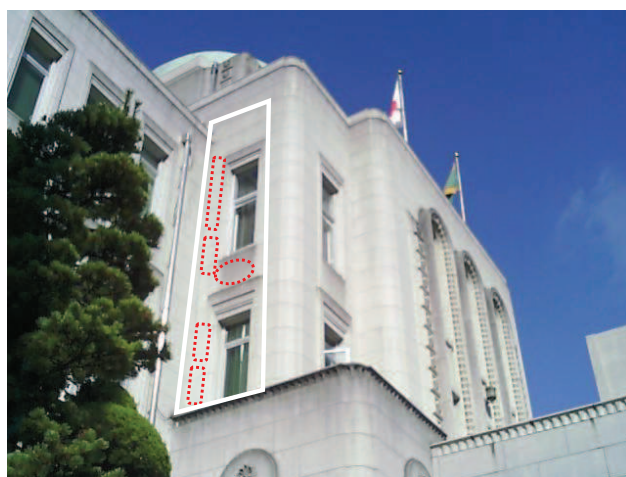
### 【No.01-27】 南面（正面入口左見込）

- ・調査方法：赤外線装置法
- ・赤点線枠内：浮き劣化と考えられる。（赤外線装置により高温表示が確認された箇所）

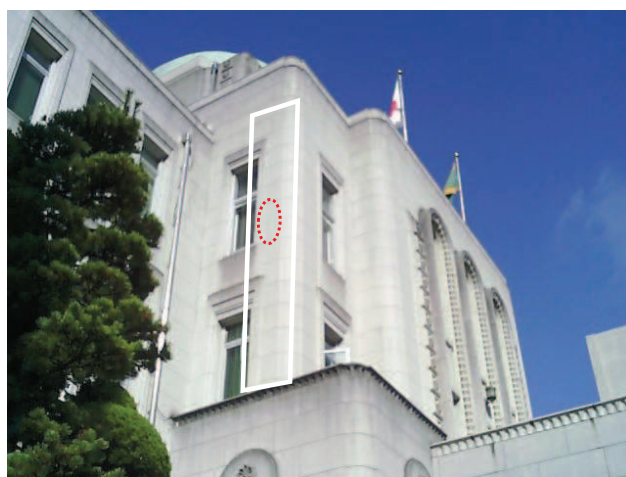
### 【No.01-28】 南面（正面入口左見込）

- ・調査方法：赤外線装置法
- ・赤点線枠内：浮き劣化と考えられる。（赤外線装置により高温表示が確認された箇所）

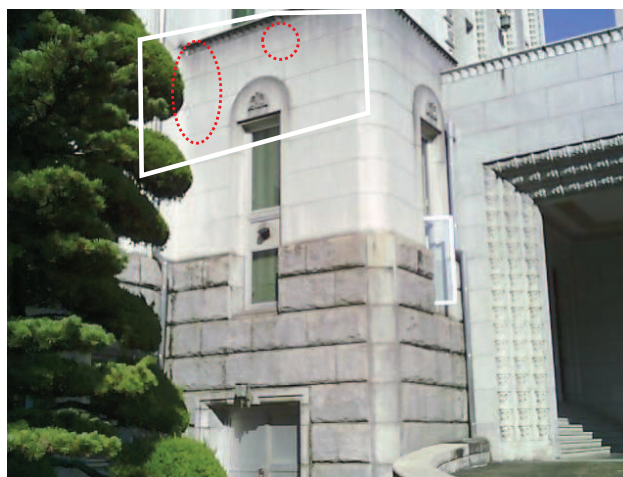
### 【No.01-29】 南面（正面入口左見込）

- ・調査方法：赤外線装置法
- ・赤点線枠内：浮き劣化と考えられる。（赤外線装置により高温表示が確認された箇所）

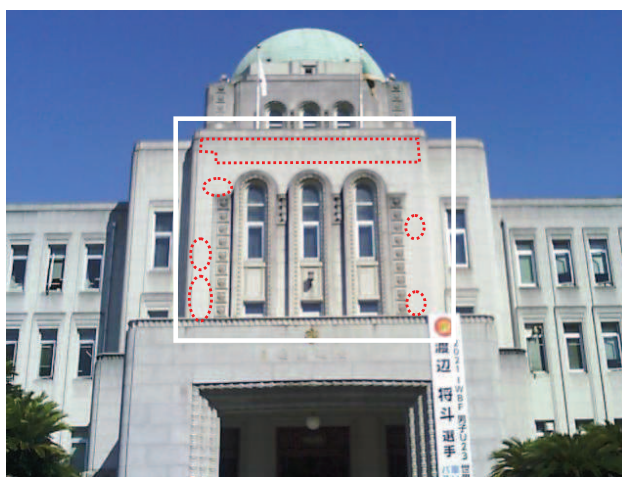
### 【No.01-33】 南面

- ・調査方法：赤外線装置法
- ・赤点線枠内：浮き劣化と考えられる。（赤外線装置により高温表示が確認された箇所）

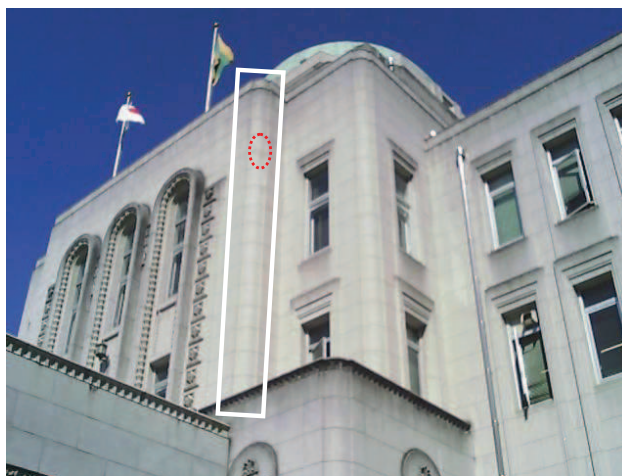
### 【No.01-34】 南面

- ・調査方法：赤外線装置法
- ・赤点線枠内：浮き劣化と考えられる。（赤外線装置により高温表示が確認された箇所）

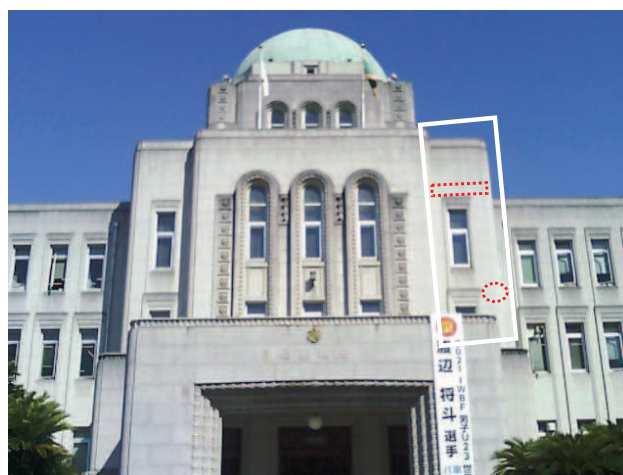
### 【No.01-35】 南面

- ・調査方法：赤外線装置法
- ・赤点線枠内：浮き劣化と考えられる。（赤外線装置により高温表示が確認された箇所）

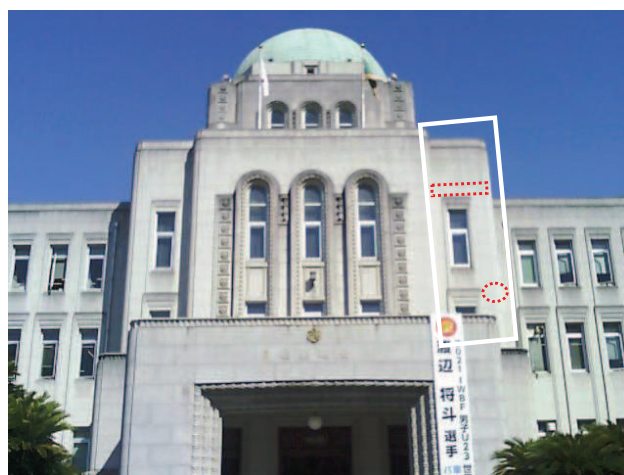
### 【No.01-37】 南面

- ・調査方法：赤外線装置法
- ・赤点線枠内：浮き劣化と考えられる。（赤外線装置により高温表示が確認された箇所）

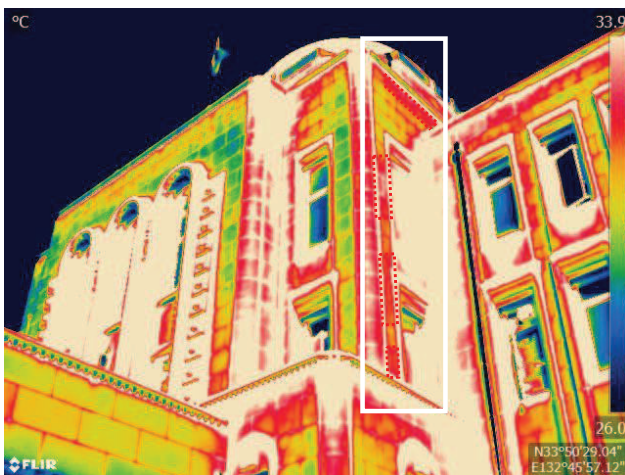
### 【No.01-41】 南面（正面入口右見込）

- ・調査方法：赤外線装置法
- ・赤点線枠内：浮き劣化と考えられる。（赤外線装置により高温表示が確認された箇所）

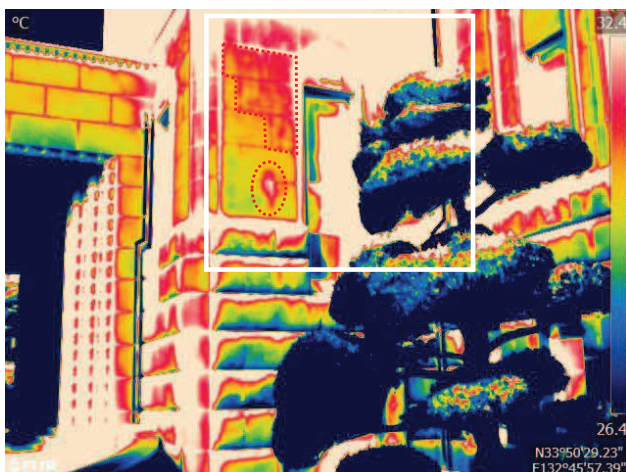
### 【No.01-44】 南面（正面入口左見込）

- ・調査方法：赤外線装置法
- ・赤点線枠内：浮き劣化と考えられる。（赤外線装置により高温表示が確認された箇所）

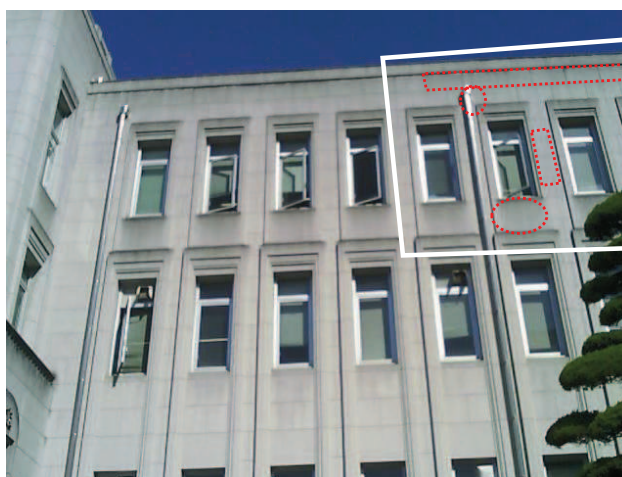
### 【No.01-48】 南面

- ・調査方法：赤外線装置法
- ・赤点線枠内：浮き劣化と考えられる。（赤外線装置により高温表示が確認された箇所）

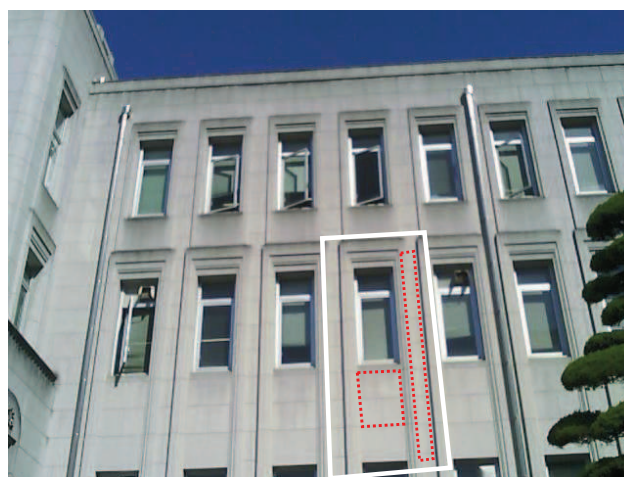
### 【No.01-50】 南面

- ・調査方法：赤外線装置法
- ・赤点線枠内：浮き劣化と考えられる。（赤外線装置により高温表示が確認された箇所）

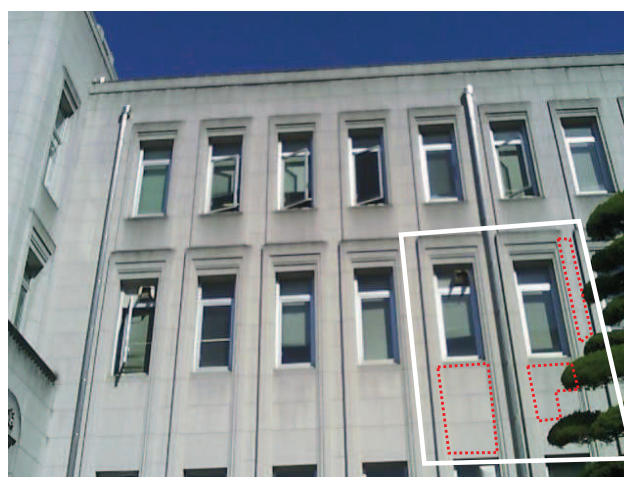
### 【No.01-51】 南面

- ・調査方法：赤外線装置法
- ・赤点線枠内：浮き劣化と考えられる。（赤外線装置により高温表示が確認された箇所）

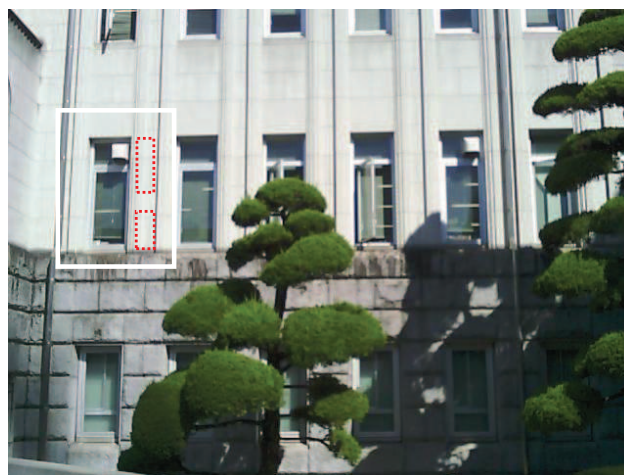
### 【No.01-52】 南面

- ・調査方法：赤外線装置法
- ・赤点線枠内：浮き劣化と考えられる。（赤外線装置により高温表示が確認された箇所）

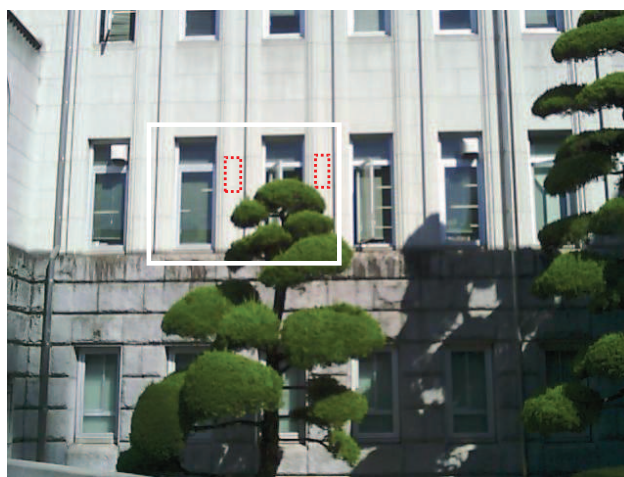
### 【No.01-53】 南面

- ・調査方法：赤外線装置法
- ・赤点線枠内：浮き劣化と考えられる。（赤外線装置により高温表示が確認された箇所）

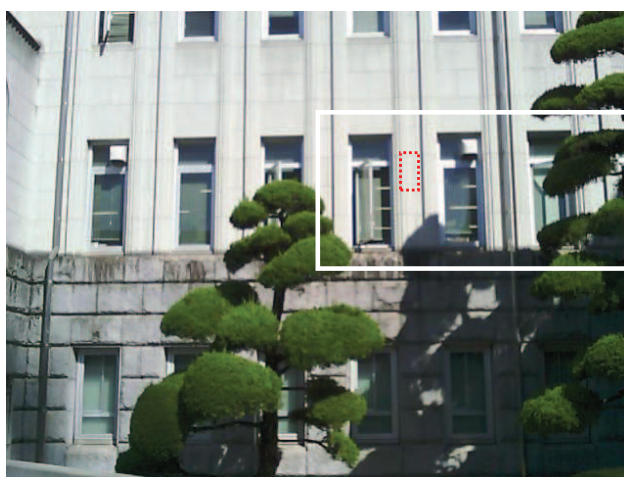
### 【No.01-54】 南面

- ・調査方法：赤外線装置法
- ・赤点線枠内：浮き劣化と考えられる。（赤外線装置により高温表示が確認された箇所）

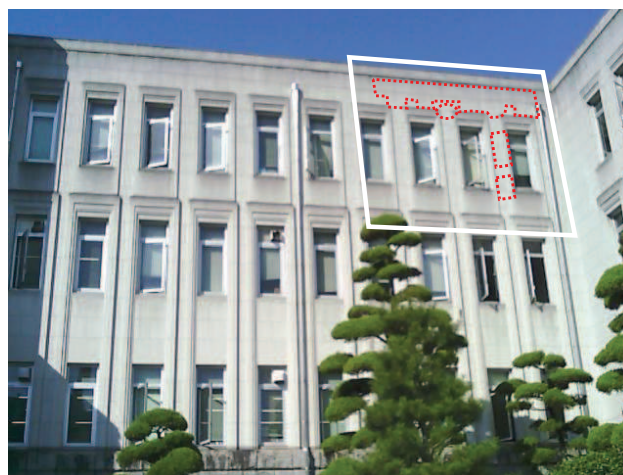
### 【No.01-55】 南面

- ・調査方法：赤外線装置法
- ・赤点線枠内：浮き劣化と考えられる。（赤外線装置により高温表示が確認された箇所）

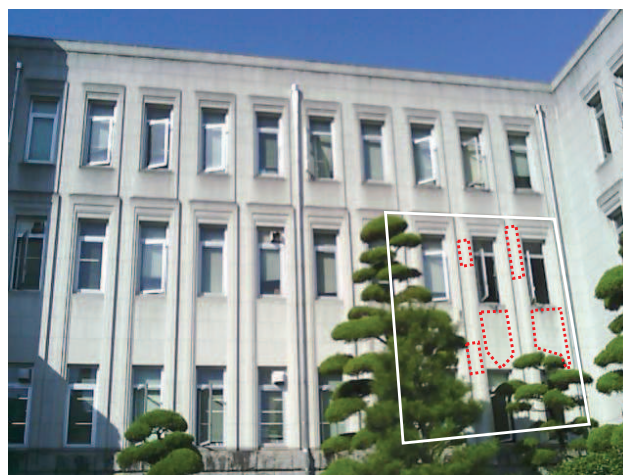
### 【No.01-56】 南面

- ・調査方法：赤外線装置法
- ・赤点線枠内：浮き劣化と考えられる。（赤外線装置により高温表示が確認された箇所）

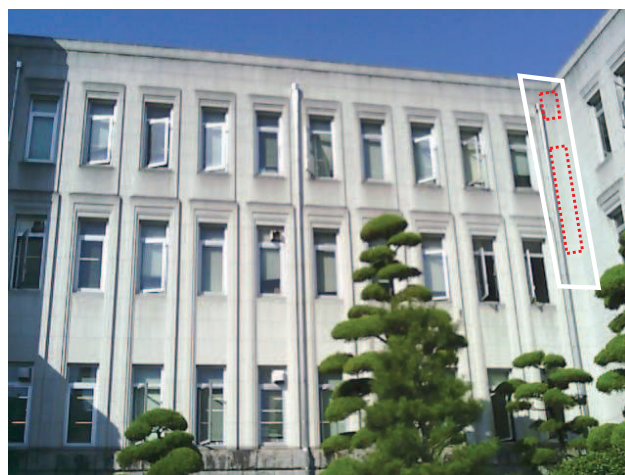
### 【No.01-57】 南面

- ・調査方法：赤外線装置法
- ・赤点線枠内：浮き劣化と考えられる。（赤外線装置により高温表示が確認された箇所）

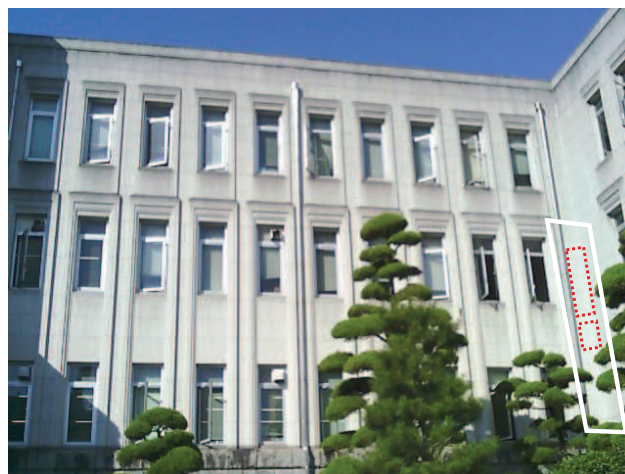
### 【No.01-58】 南面

- ・調査方法：赤外線装置法
- ・赤点線枠内：浮き劣化と考えられる。（赤外線装置により高温表示が確認された箇所）

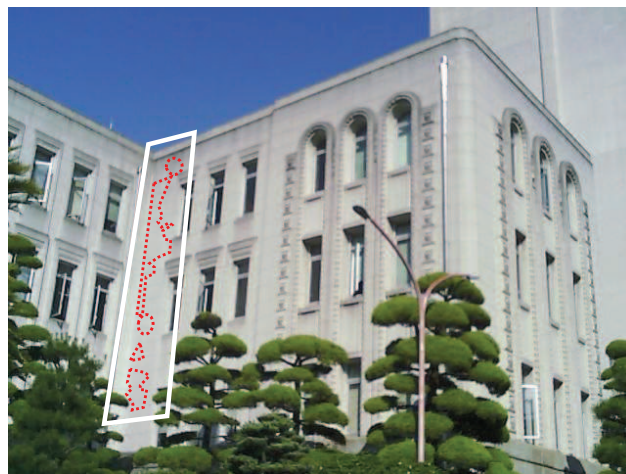
### 【No.01-59】 南面（正面入口右見込）

- ・調査方法：赤外線装置法
- ・赤点線枠内：浮き劣化と考えられる。（赤外線装置により高温表示が確認された箇所）

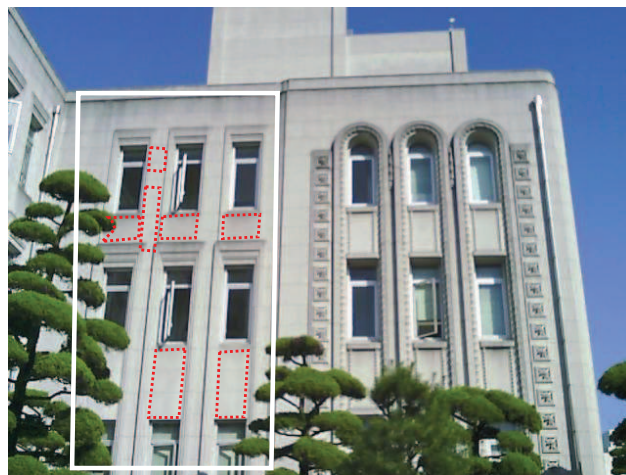
### 【No.01-60】 南面（正面入口右見込）

- ・調査方法：赤外線装置法
- ・赤点線枠内：浮き劣化と考えられる。（赤外線装置により高温表示が確認された箇所）

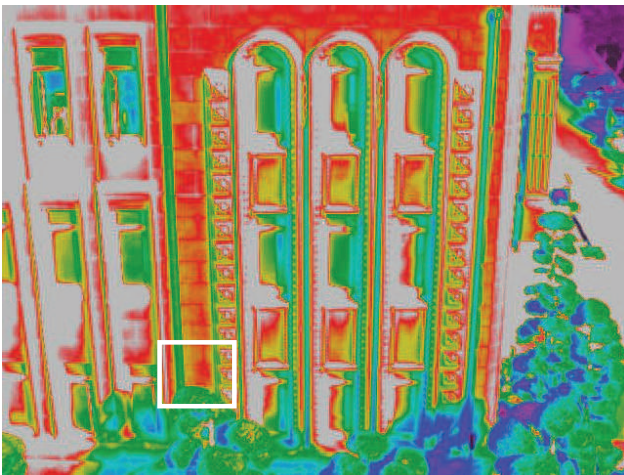
### 【No.01-63】 南面（正面入口右見込）

- ・調査方法：赤外線装置法
- ・赤点線枠内：浮き劣化と考えられる。（赤外線装置により高温表示が確認された箇所）

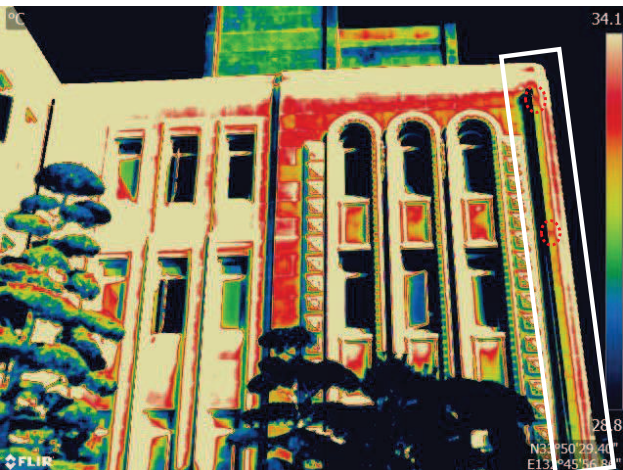
### 【No.01-64】 南面（正面入口右見込）

- ・調査方法：赤外線装置法
- ・赤点線枠内：浮き劣化と考えられる。（赤外線装置により高温表示が確認された箇所）

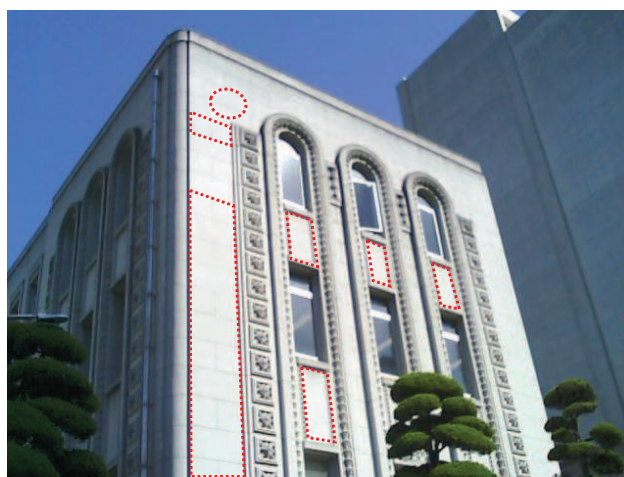
### 【No.01-65】 南面

- ・調査方法：赤外線装置法
- ・赤点線枠内：浮き劣化と考えられる。（赤外線装置により高温表示が確認された箇所）

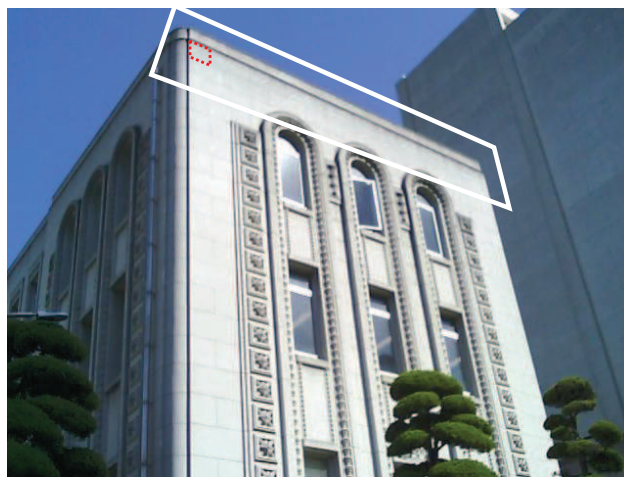
### 【No.01-66】 南面

- ・調査方法：赤外線装置法
- ・赤点線枠内：浮き劣化と考えられる。（赤外線装置により高温表示が確認された箇所）

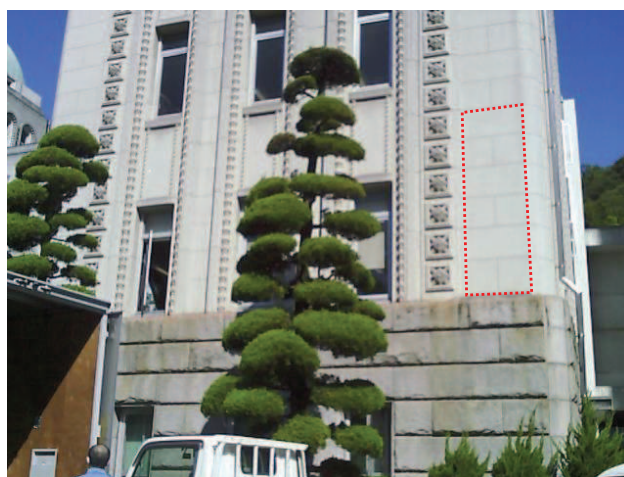
### 【No.01-69】 南面

- ・調査方法：赤外線装置法
- ・赤点線枠内：浮き劣化と考えられる。（赤外線装置により高温表示が確認された箇所）
