## 【No.02】 西面

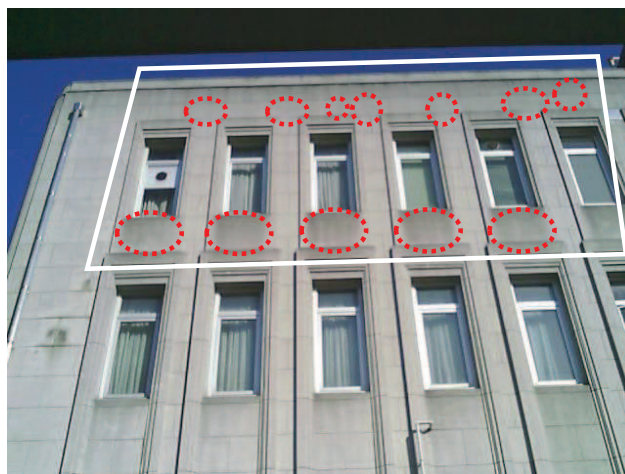
### 【No.02-03】 西面

- ・調査方法：赤外線装置法
- ・赤点線枠内：浮き劣化と考えられる。（赤外線装置により高温表示が確認された箇所）

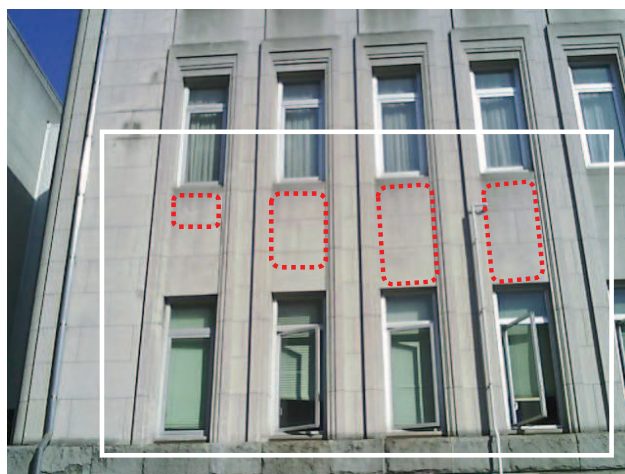
### 【No.02-04】 西面

- ・調査方法：赤外線装置法
- ・赤点線枠内：浮き劣化と考えられる。（赤外線装置により高温表示が確認された箇所）

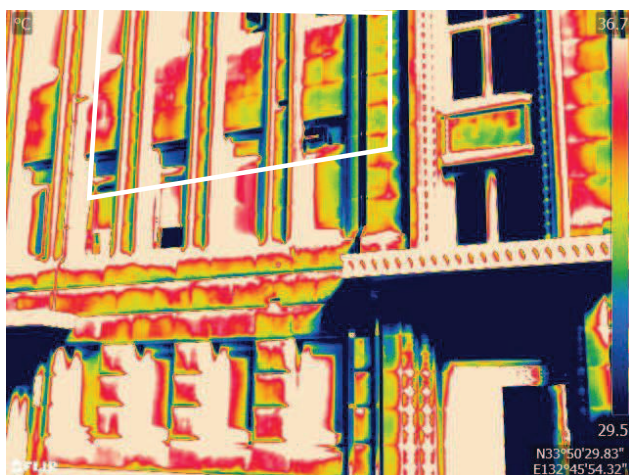
### 【No.02-06】 西面

- ・調査方法：赤外線装置法
- ・赤点線枠内：浮き劣化と考えられる。（赤外線装置により高温表示が確認された箇所）

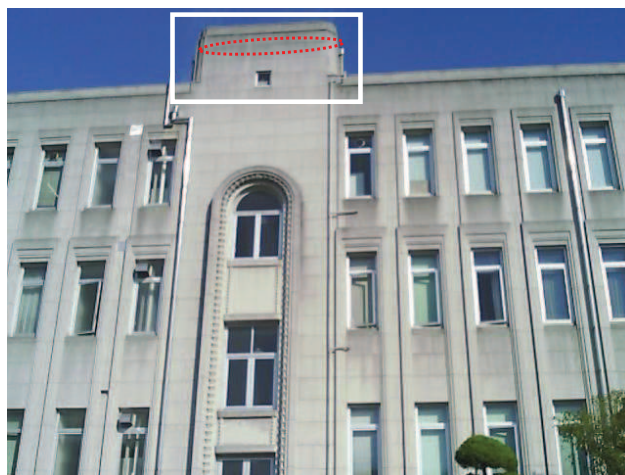
### 【No.02-07】 西面

- ・調査方法：赤外線装置法
- ・赤点線枠内：浮き劣化と考えられる。（赤外線装置により高温表示が確認された箇所）

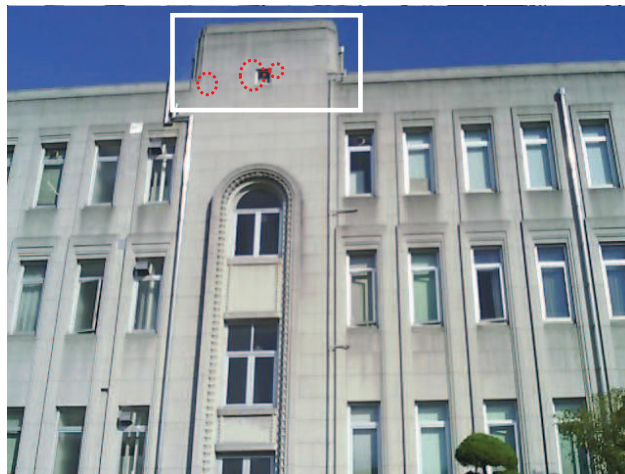
### 【No.02-08】 西面

- ・調査方法：赤外線装置法
- ・赤点線枠内：浮き劣化と考えられる。（赤外線装置により高温表示が確認された箇所）

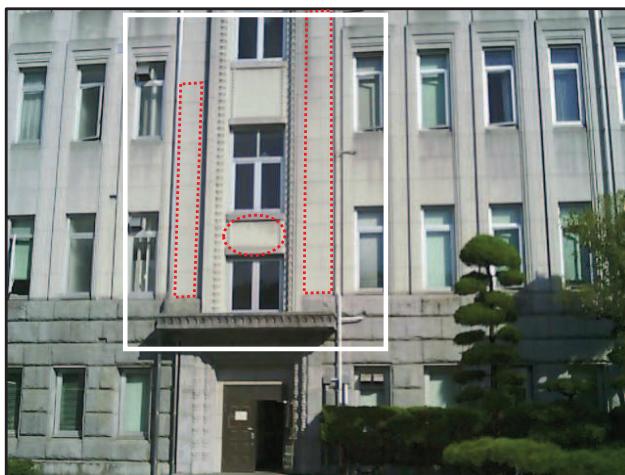
### 【No.02-10】 西面

- ・調査方法：赤外線装置法
- ・赤点線枠内：浮き劣化と考えられる。（赤外線装置により高温表示が確認された箇所）

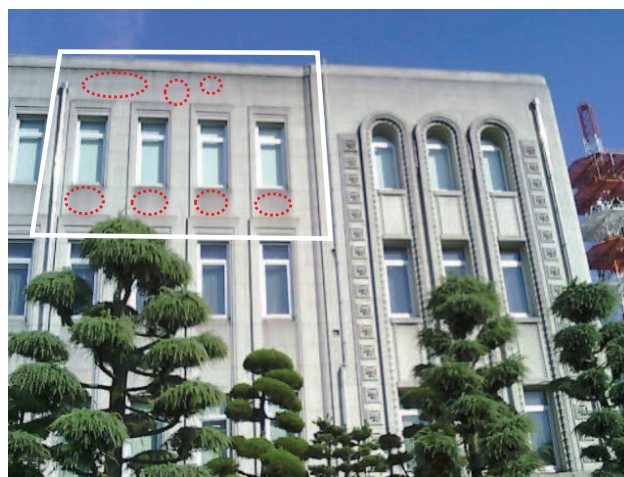
### 【No.02-12】 西面

- ・調査方法：赤外線装置法
- ・赤点線枠内：浮き劣化と考えられる。（赤外線装置により高温表示が確認された箇所）

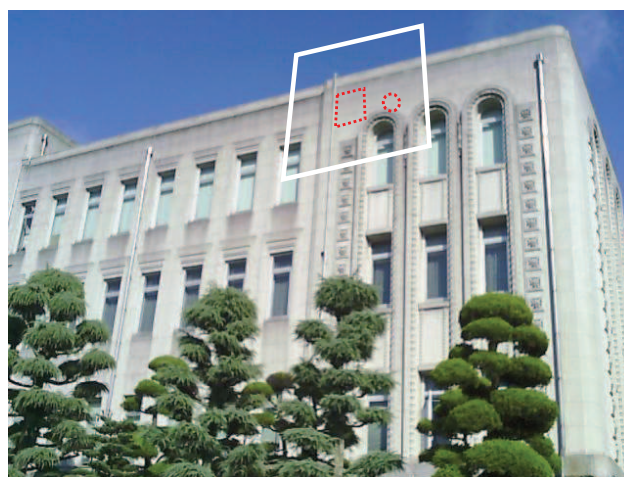
### 【No.02-13】 西面

- ・調査方法：赤外線装置法
- ・赤点線枠内：浮き劣化と考えられる。（赤外線装置により高温表示が確認された箇所）

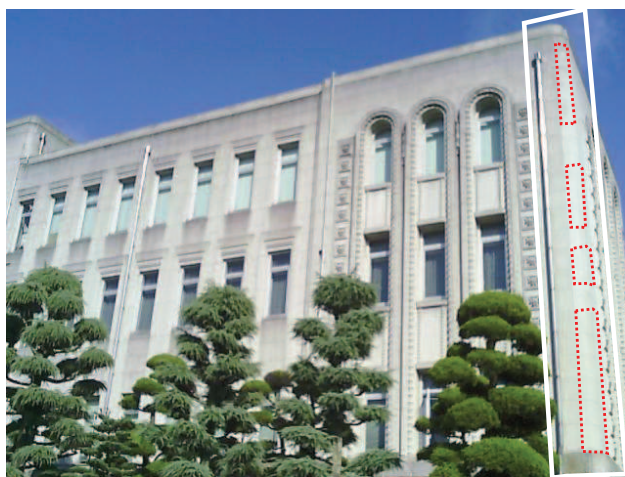
### 【No.02-16】 西面

- ・調査方法：赤外線装置法
- ・赤点線枠内：浮き劣化と考えられる。（赤外線装置により高温表示が確認された箇所）

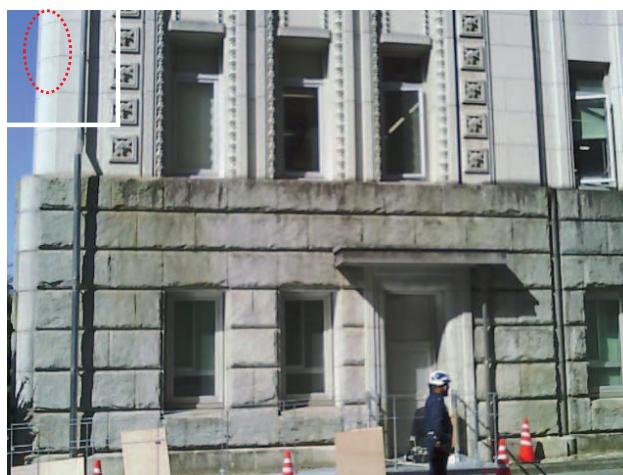
### 【No.03-03】 東面

- ・ 調査方法：赤外線装置法
- ・ 赤点線枠内：浮き劣化と考えられる。（赤外線装置により高温表示が確認された箇所）

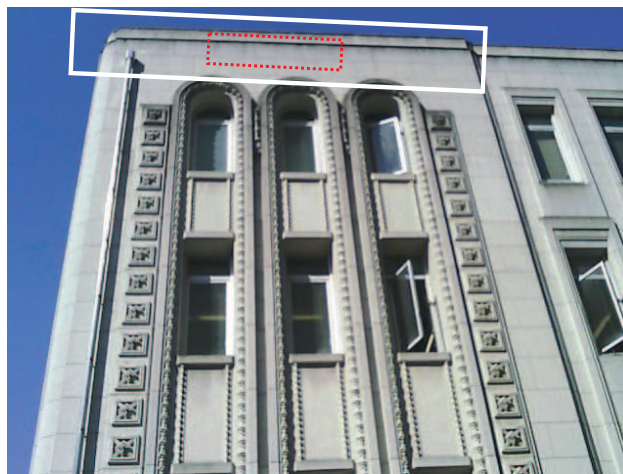
### 【No.03-04】 東面

- ・ 調査方法：赤外線装置法
- ・ 赤点線枠内：浮き劣化と考えられる。（赤外線装置により高温表示が確認された箇所）

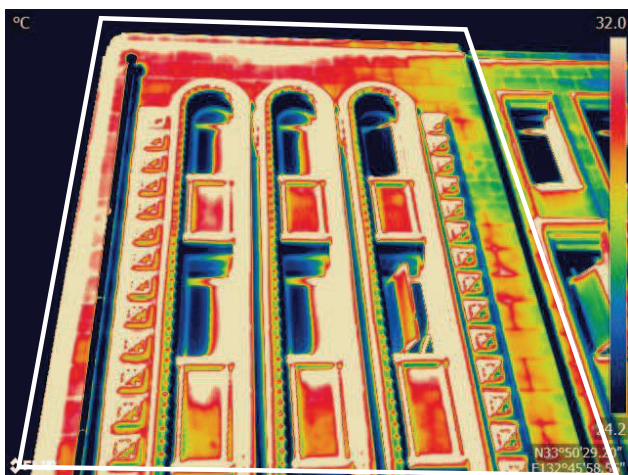
#### 【No.03-05】 東面

- ・調査方法：赤外線装置法
- ・赤点線枠内：浮き劣化と考えられる。（赤外線装置により高温表示が確認された箇所）

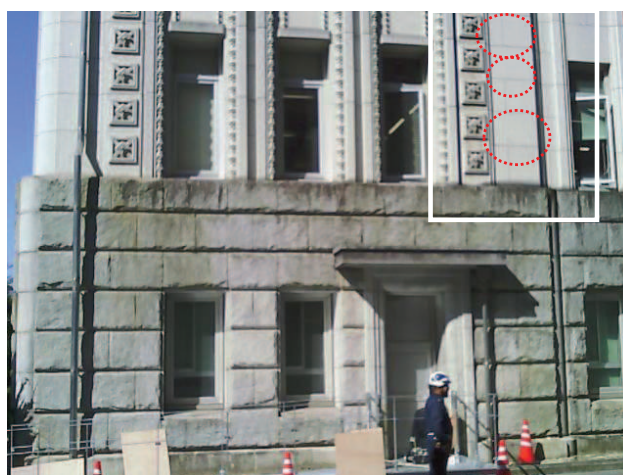
#### 【No.03-06】 東面

- ・調査方法：赤外線装置法
- ・赤点線枠内：浮き劣化と考えられる。（赤外線装置により高温表示が確認された箇所）

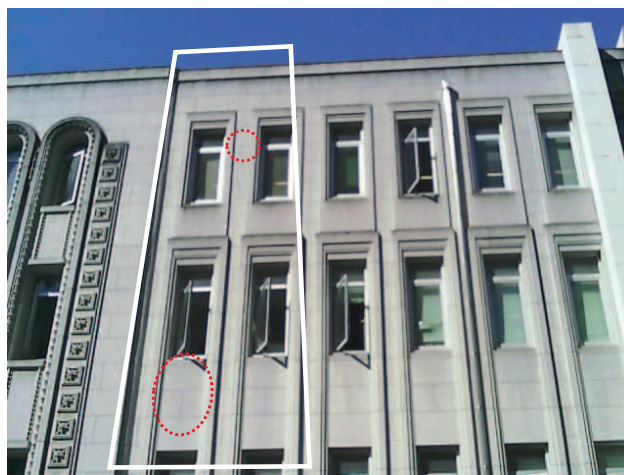
#### 【No.03-07】 東面

- ・調査方法：赤外線装置法
- ・赤点線枠内：浮き劣化と考えられる。（赤外線装置により高温表示が確認された箇所）

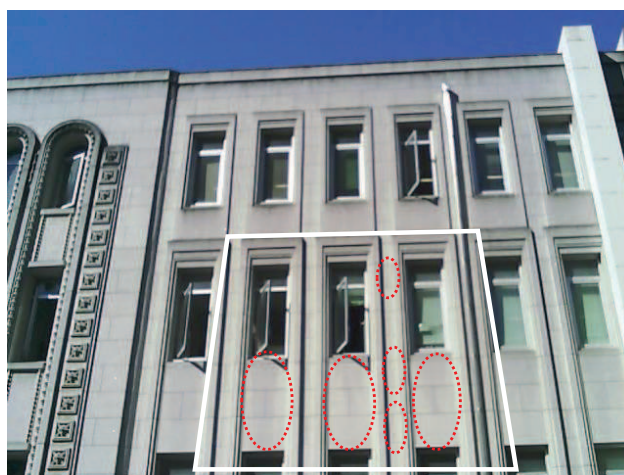
#### 【No.03-08】 東面

- ・調査方法：赤外線装置法
- ・赤点線枠内：浮き劣化と考えられる。（赤外線装置により高温表示が確認された箇所）

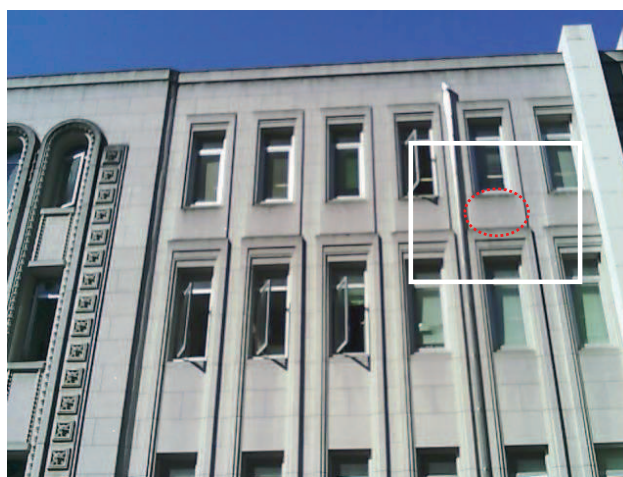
#### 【No.03-09】 東面

- ・調査方法：赤外線装置法
- ・赤点線枠内：浮き劣化と考えられる。（赤外線装置により高温表示が確認された箇所）

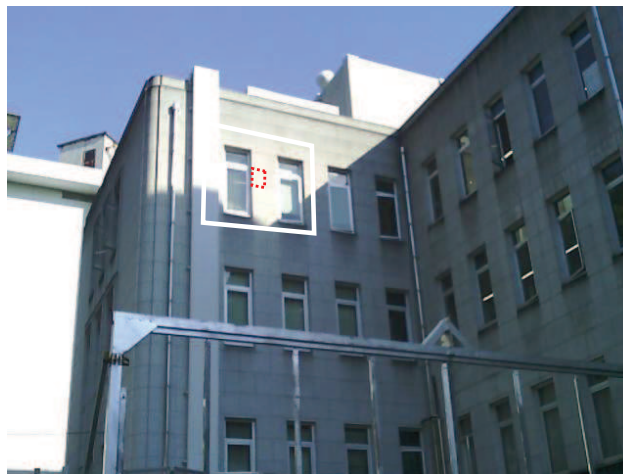
### 【No.04-02】 北面（北東 東面裏見込）

- ・調査方法：赤外線装置法
- ・赤点線枠内：浮き劣化と考えられる。（赤外線装置により高温表示が確認された箇所）

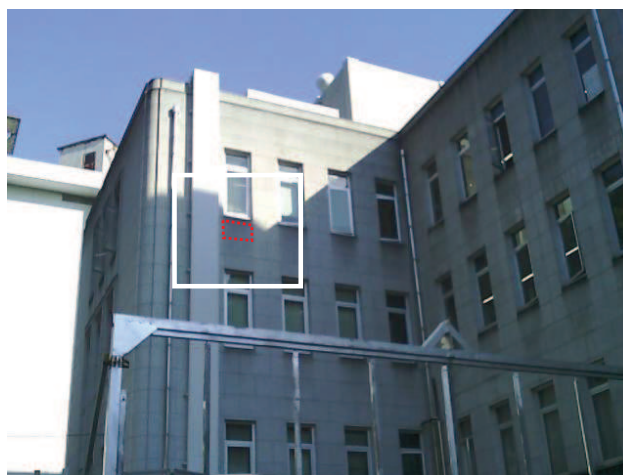
### 【No.04-03】 北面（北東 東面裏見込）

- ・調査方法：赤外線装置法
- ・赤点線枠内：浮き劣化と考えられる。（赤外線装置により高温表示が確認された箇所）

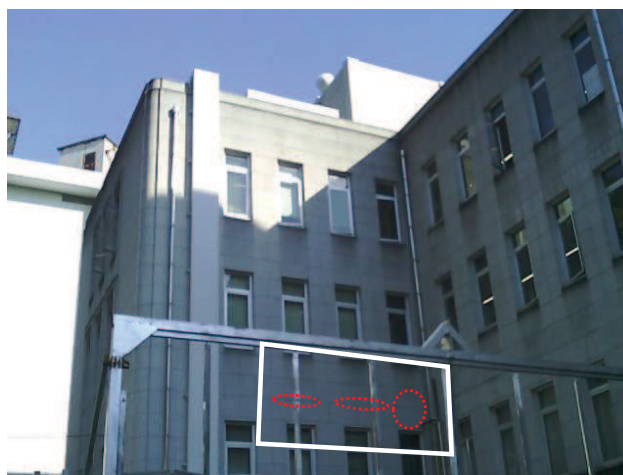
### 【No.04-04】 北面（北東 東面裏見込）

- ・調査方法：赤外線装置法
- ・赤点線枠内：浮き劣化と考えられる。（赤外線装置により高温表示が確認された箇所）

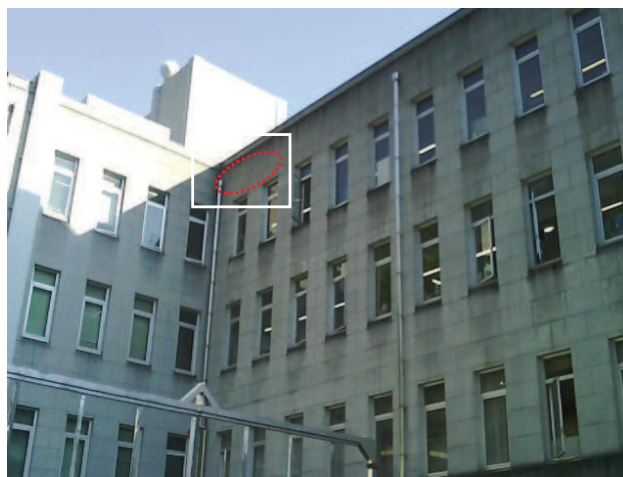
### 【No.04-05】 北面（北東 東面裏見込）

- ・調査方法：赤外線装置法
- ・赤点線枠内：浮き劣化と考えられる。（赤外線装置により高温表示が確認された箇所）

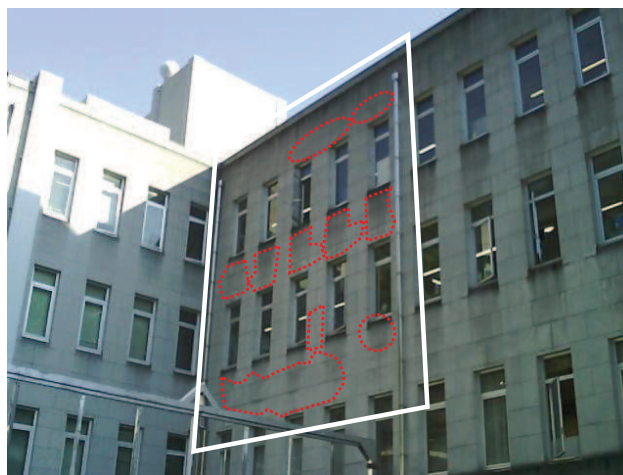
### 【No.04-06】 北面（北東 東面裏見込）

- ・調査方法：赤外線装置法
- ・赤点線枠内：浮き劣化と考えられる。（赤外線装置により高温表示が確認された箇所）

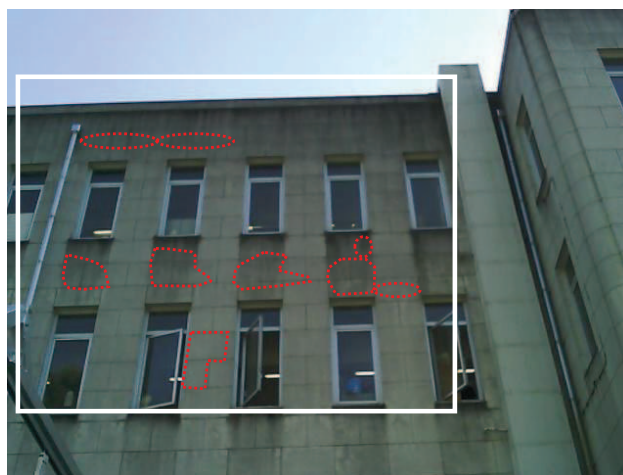
### 【No.04-08】 北面（北東 東面裏見込）

- ・調査方法：赤外線装置法
- ・赤点線枠内：浮き劣化と考えられる。（赤外線装置により高温表示が確認された箇所）

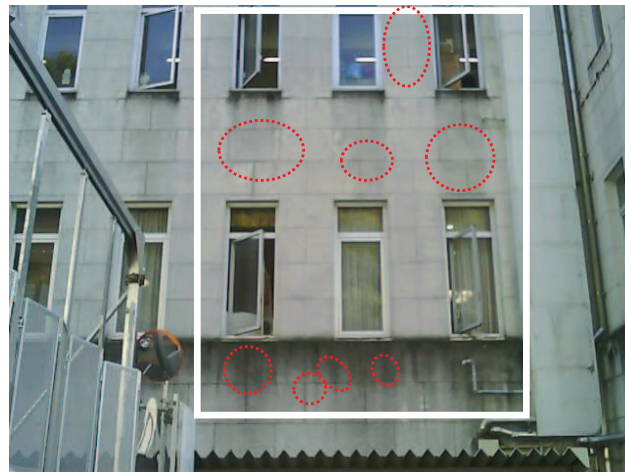
### 【No.04-09】 北面（北東 東面裏見込）

- ・調査方法：赤外線装置法
- ・赤点線枠内：浮き劣化と考えられる。（赤外線装置により高温表示が確認された箇所）

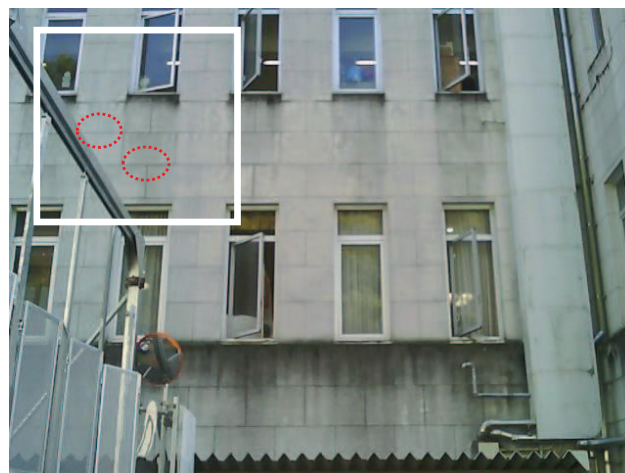
### 【No.04-10】 北面（北東 東面裏見込）

- ・調査方法：赤外線装置法
- ・赤点線枠内：浮き劣化と考えられる。（赤外線装置により高温表示が確認された箇所）

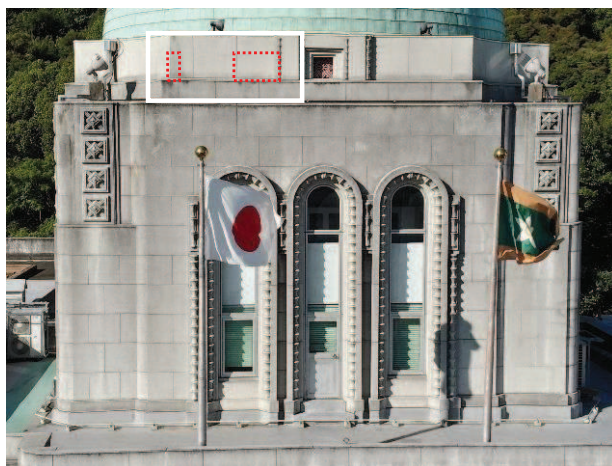
### 【No.05-01】 ドーム部 南面

- ・調査方法：赤外線装置法
- ・赤点線枠内：浮き劣化と考えられる。（赤外線装置により高温表示が確認された箇所）

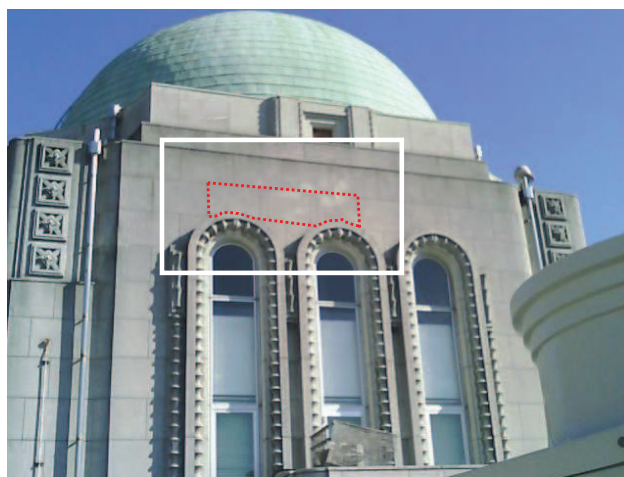
### 【No.06-02】 ドーム部 西面

- ・調査方法：赤外線装置法
- ・赤点線枠内：浮き劣化と考えられる。（赤外線装置により高温表示が確認された箇所）

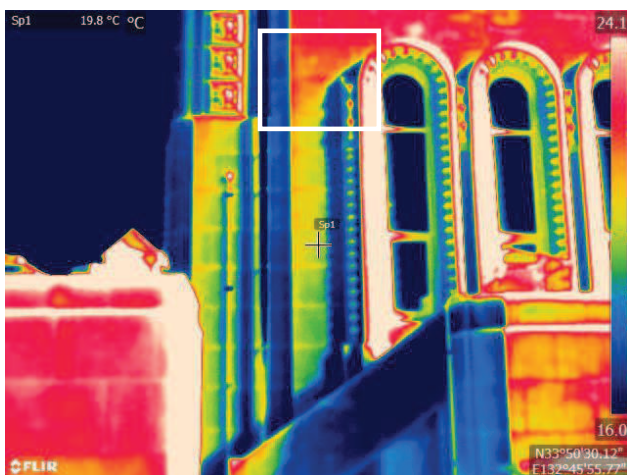
### 【No.06-03】 ドーム部 西面

- ・調査方法：赤外線装置法
- ・赤点線枠内：浮き劣化と考えられる。（赤外線装置により高温表示が確認された箇所）

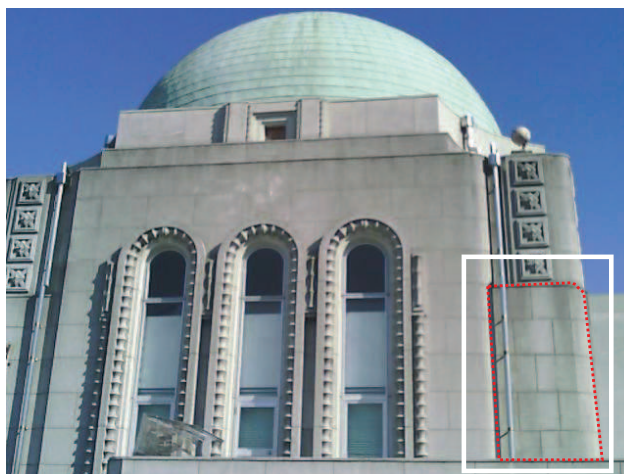
### 【No.06-04】 ドーム部 西面

- ・調査方法：赤外線装置法
- ・赤点線枠内：浮き劣化と考えられる。（赤外線装置により高温表示が確認された箇所）

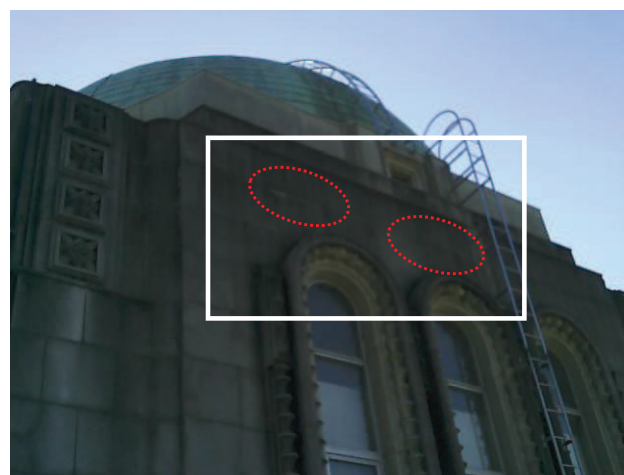
### 【No.07-02】 ドーム部 北面

- ・ 調査方法：赤外線装置法
- ・ 赤点線枠内：浮き劣化と考えられる。（赤外線装置により高温表示が確認された箇所）

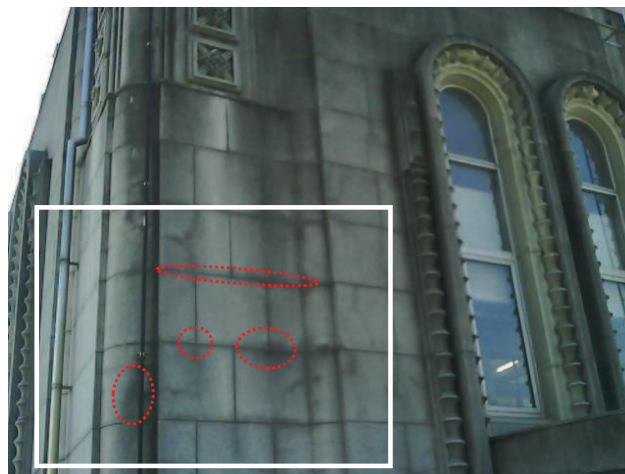
### 【No.07-03】 ドーム部 北面

- ・調査方法：赤外線装置法
- ・赤点線枠内：浮き劣化と考えられる。（赤外線装置により高温表示が確認された箇所）

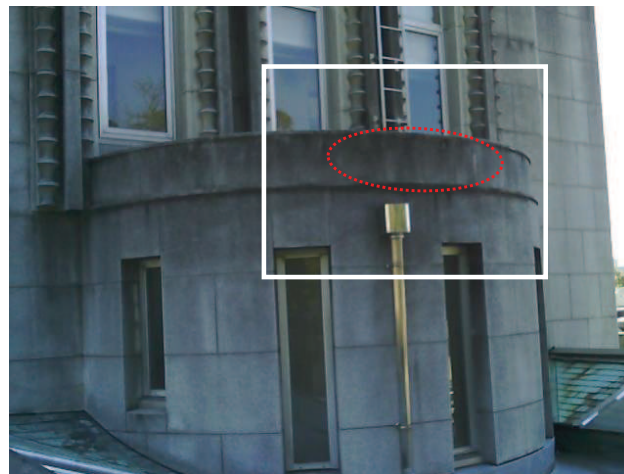
### 【No.07-06】 ドーム部 北面

- ・ 調査方法：赤外線装置法
- ・ 赤点線枠内：浮き劣化と考えられる。（赤外線装置により高温表示が確認された箇所）

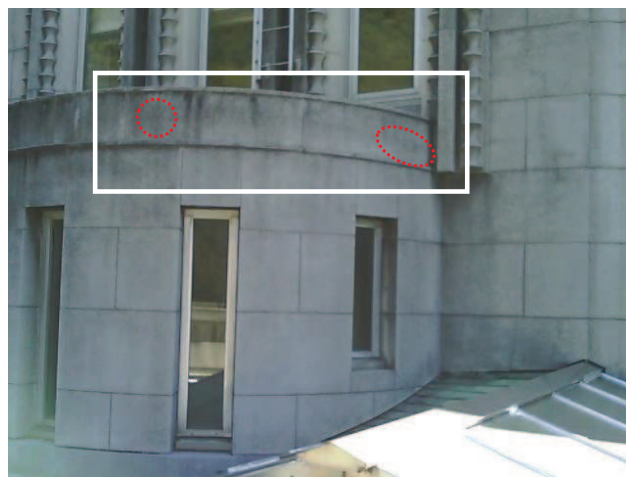
### 【No.07-07】 ドーム部 北面

- ・調査方法：赤外線装置法
- ・赤点線枠内：浮き劣化と考えられる。（赤外線装置により高温表示が確認された箇所）

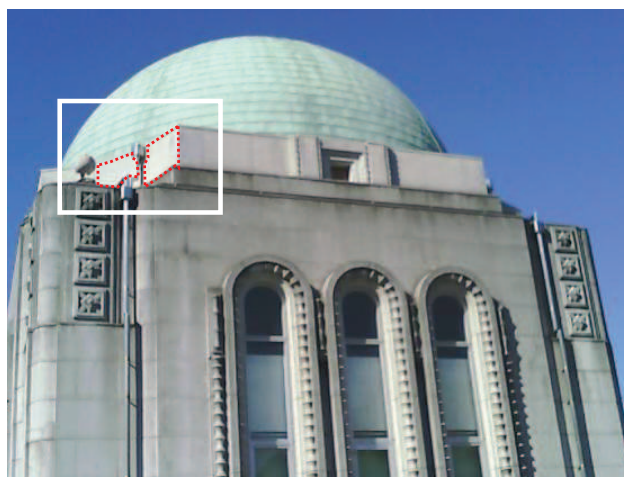
### 【No.08-01】 ドーム部 東面

- ・調査方法：赤外線装置法
- ・赤点線枠内：浮き劣化と考えられる。（赤外線装置により高温表示が確認された箇所）

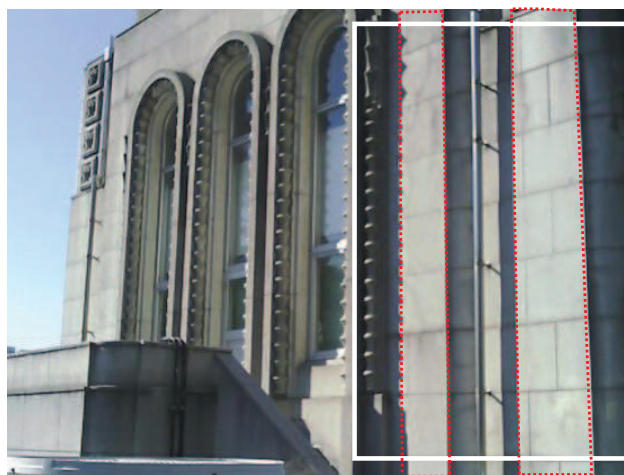
### 【No.08-04】 ドーム部 東面

- ・ 調査方法：赤外線装置法
- ・ 赤点線枠内：浮き劣化と考えられる。（赤外線装置により高温表示が確認された箇所）

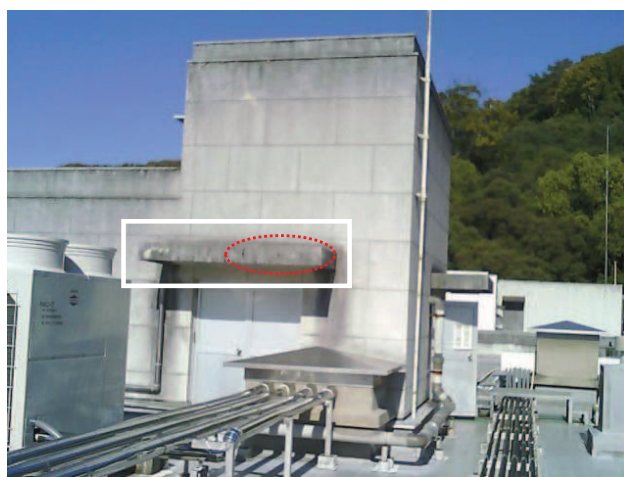
### 【No.09-05】 屋上A

- ・調査方法：赤外線装置法
- ・赤点線枠内：浮き劣化と考えられる。（赤外線装置により高温表示が確認された箇所）

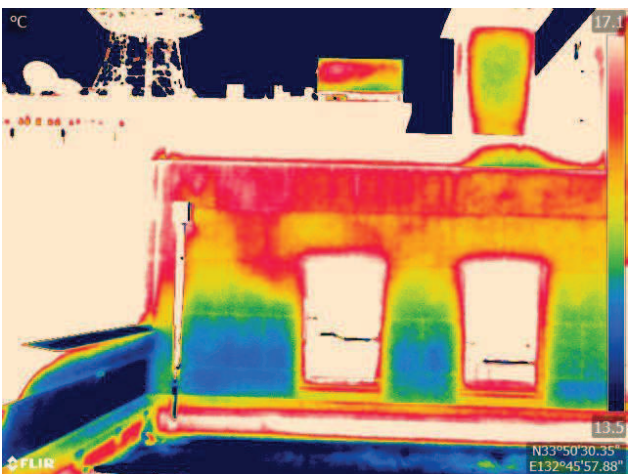
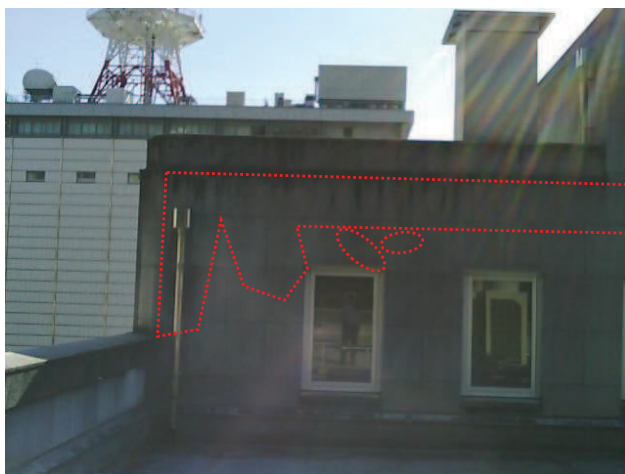
### 【No.09-05】 屋上C

- ・調査方法：赤外線装置法
- ・赤点線枠内：浮き劣化と考えられる。（赤外線装置により高温表示が確認された箇所）
